# Tilstandsrapport

Fritidsbolig  
Finnbutunet 51, 5713 VOSSESTRAND  
VOSS kommune  
gnr. 276, bnr. 164, snr. 13

Befaringsdato: 12.11.2025 Rapportdato: 21.11.2025 Oppdragsnr.: 18970-1993 Referansenummer: GT4414

Autorisert foretak: Abbedissen Taksering AS

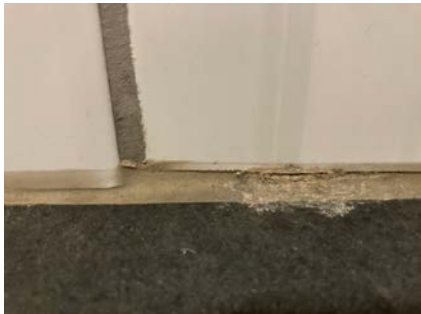
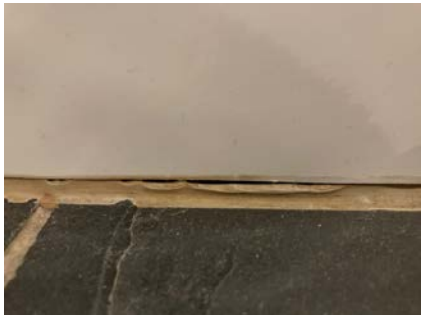
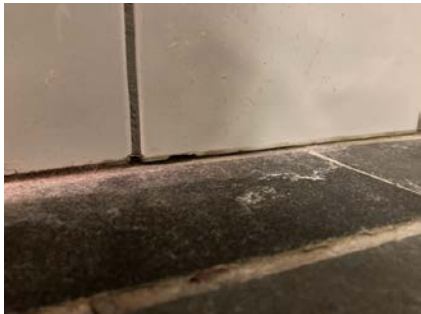
- Det er påvist at flisfuger har riss/sprekker.

- Slike riss/sprekker kan indikere bakenforliggende fuktskader, og konstruksjonen bør observeres jevnlig for å vurdere utvikling.

Vurdering av avvik:  
Det er påvist at flisfuger har riss/sprekker.  
Konsekvens/tiltak:  
Slike riss/sprekker kan indikere bakenforliggende fuktskader, og konstruksjonen bør observeres jevnlig for å vurdere utvikling.

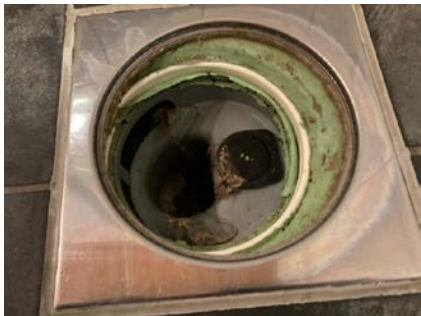
Sluk i dusjsone

- Det er viktig å merke seg at levetiden til en membran varierer basert på kvalitet, installasjon og bruk. Eldre membraner kan bli sprø og sprekke opp, noe som fører til at de mister sin vanntettende funksjon. Dette kan resultere i vannlekkasjer gjennom vegger og gulv og fuktskader.

2. etasje bad -Sluk, membran og tettesjikt:  
Det er 2 plastsluker og smøremembran med ukjent utførelse.  
Vurdering av avvik:  
Mer enn halvparten av forventet brukstid er passert på membranløsningen.  
Konsekvens/tiltak  
Det er viktig å merke seg at levetiden til en membran varierer basert på kvalitet, installasjon og bruk. Eldre membraner kan bli sprø og sprekke opp, noe som fører til at de mister sin vanntettende funksjon. Dette kan resultere i vannlekkasjer gjennom vegger og gulv og fuktskader.

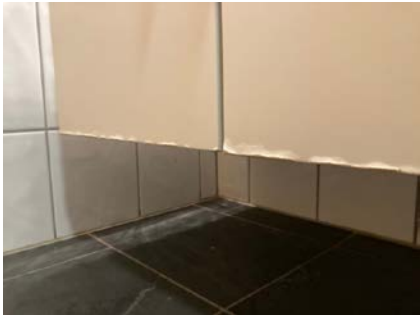
- Det er påvist skader på innredning.

- Lokal utbedring må utføres.

2. etasje bad - Sanitærutstyr og innredning:  
Rommet har innredning med nedfelt servant, toalett, dusjhjørne og opplegg for vaskemaskin.  
Vurdering av avvik:  
Det er påvist skader på innredning.  
Konsekvens/tiltak:  
Lokal utbedring må utføres.

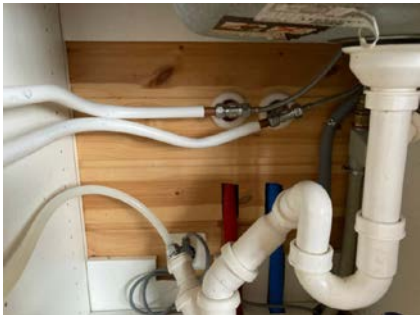
Røropplegg i skap under vask

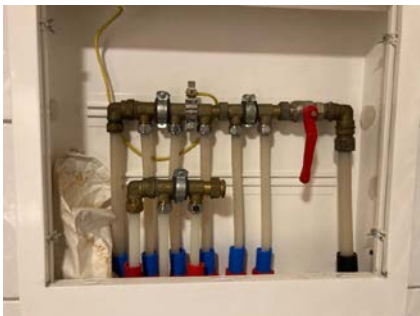
- Rørkurser på rør-i-rør system bør merkes.

Vannledninger:  
Innvendige vannledninger er av plast (rør i rør). Det er besiktiget i rørskap.  
Vurdering av avvik:  
Rørkursene på rør-i-rør systemet på vannledninger er ikke merket.  
Konsekvens/tiltak  
Rørkurser på rør-i-rør system bør merkes.
