**Salgsobjekt:** Eierseksjon  
**Eierform:** Eierseksjon  
**Byggeår:** 1813  
**P-rom/BRA:** 70/70 m²  
**Soverom:** 2  
**Antall rom:** 4  
**Gnr./bnr.** Gnr. 160, bnr. 180  
**Oppdragsnr.:** 1101230084

Velkommen til Skomakerstredet 3!

Befaringsdato: 10.11.2022

Rapportdato: 04.05.2023

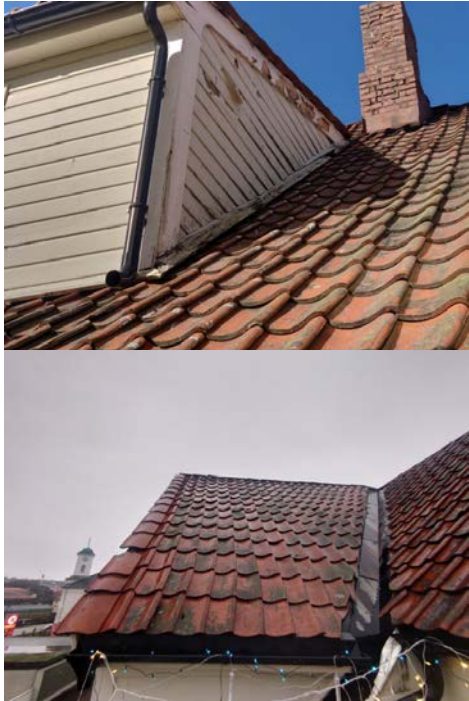
Tak tekket med enkeltkrummet tegltakstein. Undertak antatt av asfaltpapp og trebord.

Taket er befart fra bakkenivå og fra takterrasse i seksjon 4.

- Mer enn halvparten av forventet brukstid er passert på undertak.
- Mer enn halvparten av forventet brukstid er passert på taktekkingen.

Eiendommen er gjennomgått av en bygningskyndig og det er utarbeidet en tilstandsrapport. Denne er vedlagt salgsoppgaven. Nedenfor følger informasjon om forhold som har fått TG 2 og TG 3. Taktekking,TG2  
Tak tekket med enkeltkrummet tegltakstein. Undertak antatt av asfaltpapp og trebord. Taket er befart fra bakkenivå og fra takterrasse i seksjon 4. Vurdering av avvik:  
- Mer enn halvparten av forventet brukstid er passert på undertak.  
- Mer enn halvparten av forventet brukstid er passert på taktekkingen.  
- Overganger mellom takflater og oppløft må gjennomgå.  
Tiltak  
- Tidspunkt for utskiftning av taktekking nærmer seg.

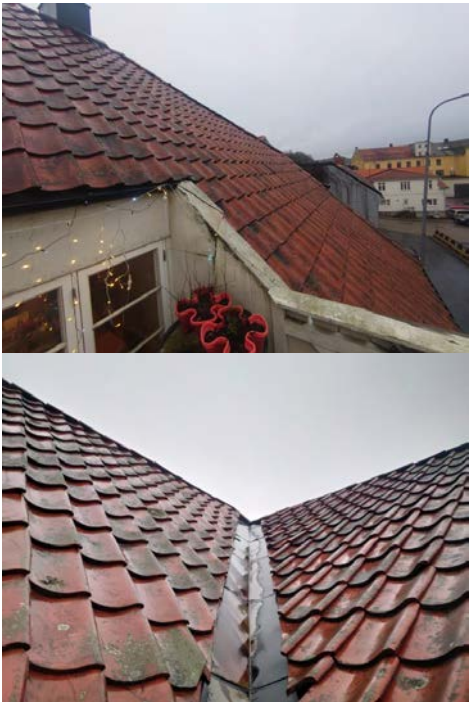
### Nedløp og beslag

Renner, nedløp og beslag i stål. Nedløp går til overvannsrør.

- Det mangler snøfangere på hele eller deler av taket, men det var ikke krav om dette på byggemeldingstidspunktet.
- Det er påvist avvik i beslagløsninger.
- Mer enn halvparten av forventet brukstid er passert på renner/nedløp/beslag.

Nedløp og beslag,TG2  
Renner, nedløp og beslag i stål. Nedløp går til overvannsrør. Vurdering av avvik:  
- Det mangler snøfangere på hele eller deler av taket, men det var ikke krav om dette på byggemeldingstidspunktet.  
- Det er påvist avvik i beslagløsninger.  
- Mer enn halvparten av forventet brukstid er passert på renner/nedløp/beslag.  
Tiltak  
- Det er ikke krav om utbedring opp til dagens krav.  
- Påviste skader må utbedres.  
- Overvåk tilstanden jevnlig. For å få tilstandsgrad 0 eller 1 må beslag/renner/nedløp skiftes ut, men tidspunktet for når dette er nødvendig er vanskelig å si noe om.  
- Gjennomgang av beslagsløsninger og utbedringer må påregnes. Kilrenner trenger spesielt en gjennomgang. Merk også punkt om takterrasse og lekkasjer her.

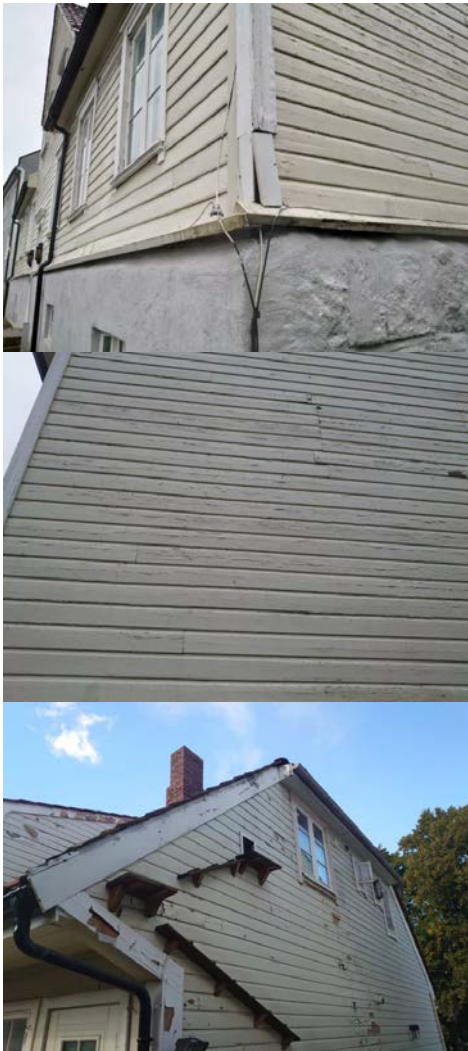
### Veggkonstruksjon

Veggene har eldre tømmerkonstruksjon. Fasade/kledning har liggende bordkledning.

- Det er påvist spredte råteskader i bordkledningen.
- Det er værslitt/oppsprukket trevirke/trepaneler.
- Det er ingen eller liten lufting i nedre kant av kledning mot grunnmur.

Veggkonstruksjon,TG2  
Veggene har eldre tømmerkonstruksjon. Fasade/ kledning har liggende bordkledning. Vurdering av avvik:  
- Det er påvist spredte råteskader i bordkledningen.  
- Det er værslitt/oppsprukket trevirke/trepaneler.  
- Det er ingen eller liten lufting i nedre kant av kledning mot grunnmur.  
- Det er en del avflassing i malingen. Dette gjelder spesielt vegg mot nabobygg.  
Tiltak  
- Råteskadet trekledning må skiftes ut.

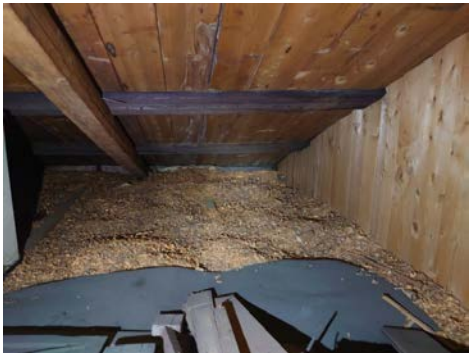
Takkonstruksjonen har sperrekonstruksjon. Konstruksjonen er ikke luftet.

Merk: takkonstruksjonen er tilgjengelig kun via seksjon 3 i 2. etasje. Her er det loftsluke som går til hele loftet, også over seksjon 4. Konstruksjonen er befart tidligere i forbindelse med rapport for seksjon 3 i 2022.

- Det er ingen lufting i konstruksjonen.

Takkonstruksjon/Loft,TG3  
Takkonstruksjonen har sperrekonstruksjon. Konstruksjonen er ikke luftet. Merk: takkonstruksjonen er tilgjengelig kun via seksjon 3 i 2. etasje. Her er det loftsluke som går til hele loftet, også over seksjon 4. Konstruksjonen er befart tidligere i forbindelse med rapport for seksjon 3 i 2022. Vurdering av avvik:  
- Det er ingen lufting i konstruksjonen.  
- Konstruksjonen er av eldre karakter og bærer preg av enklere byggemåter som er tidligere benyttet. Stedvis noe provisorisk understøttelse og eldre fuktskjolder/merker.  
Tiltak  
- Lufting/ventilering bør forbedres.

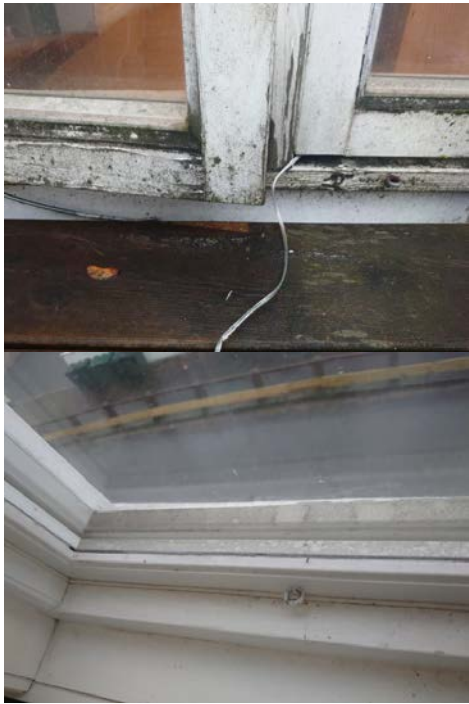
VinduerTG 2

Bygningen har trevinduer med koblet glass. Dels eldre vinduer fra byggeår og dels vinduer som eier opplyser er skiftet i senere tid.

- Karmene i vinduer er slitte og det er sprekker i trevirket.
- Det er påvist tegn på innvendig kondensering av enkelte vindusglass.

Vinduer,TG2  
Bygningen har trevinduer med koblet glass. Dels eldre vinduer fra byggeår og dels vinduer som eier opplyser er skiftet i senere tid. Vurdering av avvik:  
- Karmene i vinduer er slitte og det er sprekker i trevirket.  
- Det er påvist tegn på innvendig kondensering av enkelte vindusglass.  
- Eldre vinduer har svertesopp og tegn til innvendig kondens. Nyere vinduer har mye støv mellom glassene. Dette tyder på noe utetthet. Vindu på takterrasen er svært utsatt for vannsprut og bærer preg av dette.  
Tiltak  
- Det må foretas lokal utbedring.  
- Det må påregnes noe vedlikehold og at enkelte vinduer må skiftes ut.

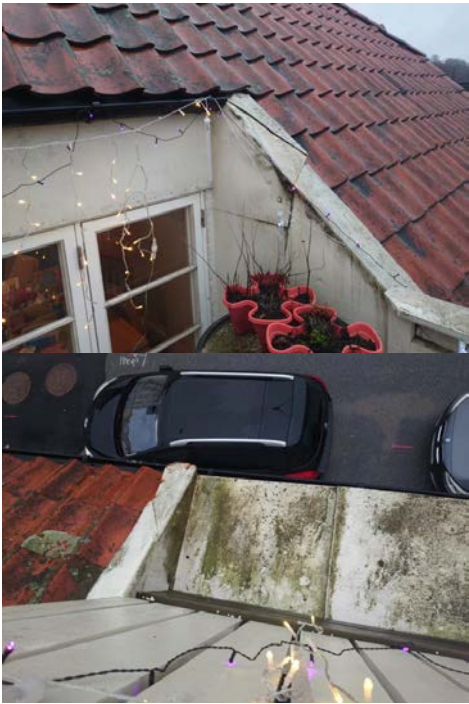
I seksjon 4 er det mulig å gå ut på en mindre takterrasse fra vinduet. Dette er opprinnelig kun ment for takoppløftet, men det er montert rekkverk i senere tid.

Dekket er tekket med eldre stålbeslag, som går opp og rundt takkoppløftet. Beslagene ser ut til å være fra byggeår.

- Tekkingen på balkong/terrasse har utettheter.
- Rekkverket er for lavt i forhold til dagens krav til rekkverkshøyder.

Balkonger, terrasser og rom under balkonger,TG3  
I seksjon 4 er det mulig å gå ut på en mindre takterrasse fra vinduet. Dette er opprinnelig kun ment for takoppløftet, men det er montert rekkverk i senere tid. Dekket er tekket med eldre stålbeslag, som går opp og rundt takkoppløftet. Beslagene ser ut til å være fra byggeår. Vurdering av avvik:  
- Tekkingen på balkong/terrasse har utettheter.  
- Rekkverket er for lavt i forhold til dagens krav til rekkverkshøyder.  
- Beslagene er av eldre karakter og det er opplyst at det har vært en lekkasje i forbindelse med takterrassen tidligere. Dette er også synlig i himling i seksjon 2 (på soverommet).  
Tiltak  
- Ny tekking må legges.  
- Rekkverkshøyde må endres for å tilfredsstille krav på byggemeldingstidspunktet.  
- Tekking og beslag må skiftes for å unngå ytterligere lekkasjer. Skader i underliggende dekker/ konstruksjon må påregnes.

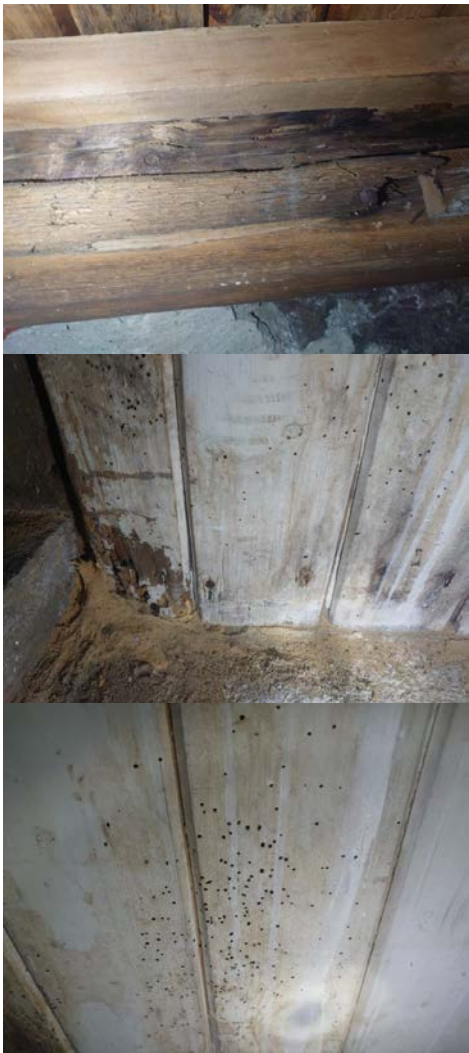
Gulvet er av betong. Veggene har betong/mur. Uisolert råkjeller.

Hulltaking er ikke fortatt. Rommet har en konstruksjon som gjør hulltaking unødvendig.

- Det er påvist indikasjoner på noe fuktgjennomtrenging inn i kjellermur.
- Det er påvist synlig fukt/råteskader i treverk i underetg./kjeller, hulltaking er derfor ikke nødvendig
- Det er påvist synlig fuktighet på mur/gulv i kjeller.

- Det må foretas tiltak for å utbedre årsak til fukt-/råteskadene samt utbedre råteskadene

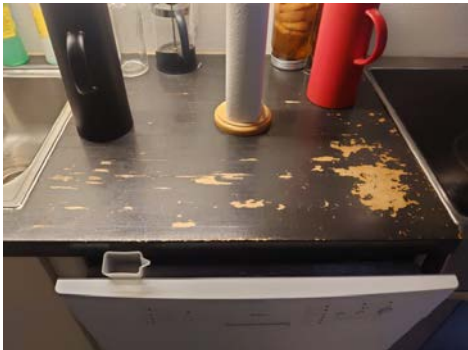
## Overflater og innredning

Kjøkkenet har innredning med glatte fronter. Benkeplaten er av heltre. Det er kjøl/fryseskap, oppvaskmaskin og komfyr.

- Det er påvist skader på overflater/kjøkkeninnredning utover normal slitasjegrad.

- Påviste skader må utbedres.

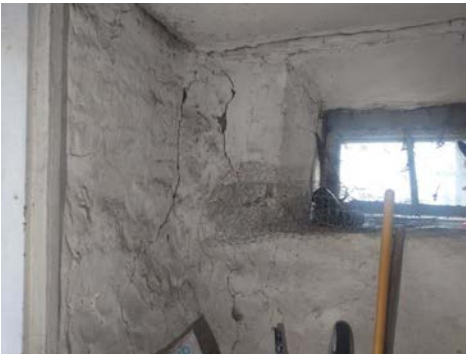
Bygningen har grunnmur av murt natursteinsmur.

- Grunnmuren har sprekkdannelser.

Grunnmur og fundamenter,TG2  
Bygningen har grunnmur av murt natursteinsmur.  
Vurdering av avvik:  
- Grunnmuren har sprekkdannelser.  
- Det er registrert riss og sprekker på ulike steder i puss på grunnmuren. Det er også registrert noe avflassing i malingen.  
Tiltak  
- Påviste skader må utbedres.  
- Lokal utbedring må utføres.
