Blåklokkevegen 41, 2208 KONGSVINGER

**Pen halvpart av tomannsbolig \*  
3 soverom \* Rolig og veletablert  
område i blindveg \* Flott utsikt og  
gode solforhold**

# Tilstandsrapport

## TOMANNSBOLIG

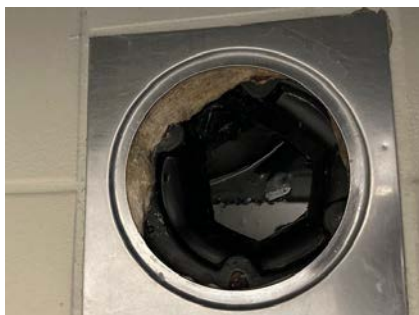
Sluk og tettesjikt bør skiftes.

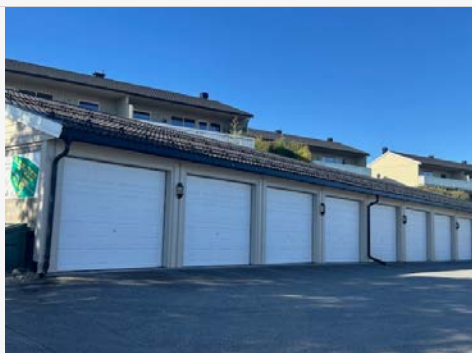
### Garasje

Garasje fundamentert på betongplate med ensteins grunnmur. Uisolert bindingsverkskonstruksjon i tre. Stående malt utvendig panel. Tette skillevegger. Saltak i trekonstruksjoner, tekket med betong takstein. Snøfangere, forkantblekk, takrenner og nedløp i metall.
