# Tilstandsrapport

- Boligbygg med flere boenheter
- Tvildesvegen 16 B, 5705 VOSS
- VOSS kommune
- gnr. 49, bnr. 56, snr. 9

Befaringsdato: 02.07.2025    Rapportdato: 08.08.2025    Oppdragsnr.: 18970-1911    Referansenummer: DM9787

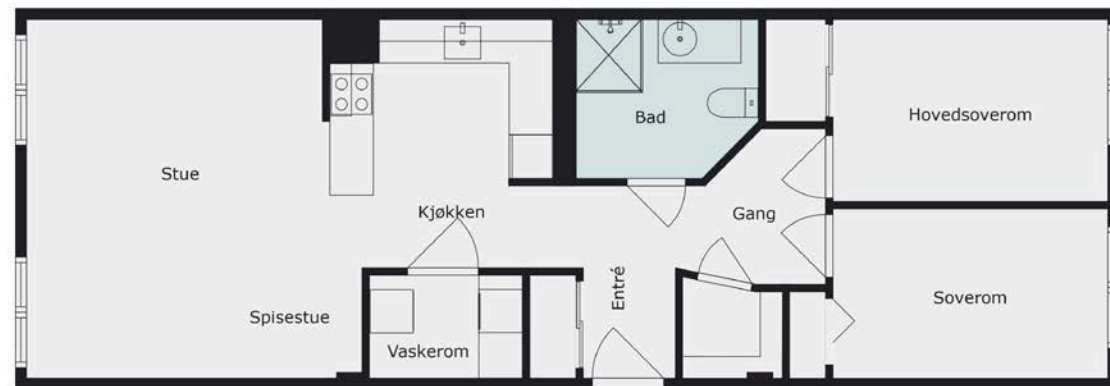
## 2. etasje

Plantegningen er en ikke målbar illustrasjon og avvik kan forekomme.

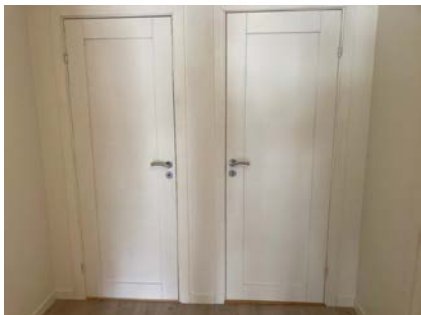
### Innvendige dører

Innvendig har boligen malte dører.

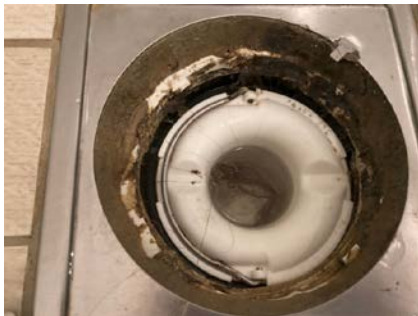
### 2. ETASJE > BAD (4,9 KVM)

#### Vurdering av avvik:

- Selv om bom eller hullyd ikke alltid er et umiddelbart problem, bør det overvåkes nøye før eventuell utvikling i sprekker i flisfuger e.l. oppstår. Dette må en foreta tiltak for, for å begrense utviklingen.

- Dersom det ikke foreligger dokumentasjon i forhold til våtrommets utførelse kan det ikke med sikkerhet sies om våtrommet er bygget i henhold til gjeldende forskrifter og standarder på byggetidspunktet.

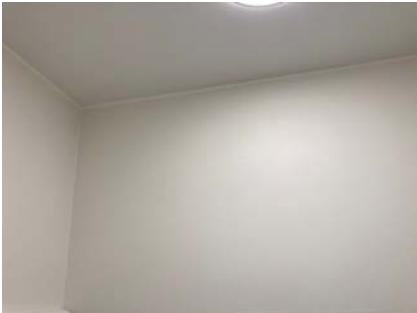
### Vurdering av avvik:

- Det er avvik:
- Det er ikke membran/tettesjikt på våtrommet.

Malte plater anses ikke som en "tett" løsning med tanke på fuktbelastning. Vegger som regelmessig kunne bli utsatt for vannsøl (våtsoner), for eksempel bak vaskemaskin og vask, skulle være vanntette.

- Tiltak:
- Uten membran/tettesjikt er det høy risiko for at vann trenger gjennom konstruksjonene og kan medføre fuktskader.

- Mekanisk avtrekk og tilluft må etableres.

Kostnadsestimat: 10 000 - 50 000

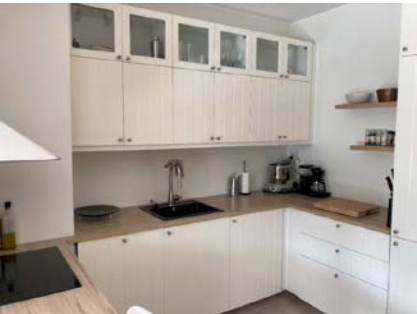
#### TG 1 Overflater og innredning

Kjøkkenet har innredning med profilerte fronter. Benkeplaten er av laminat. Det er kjøl/fryseskap, oppvaskmaskin, induksjonstopp og stekeovn.

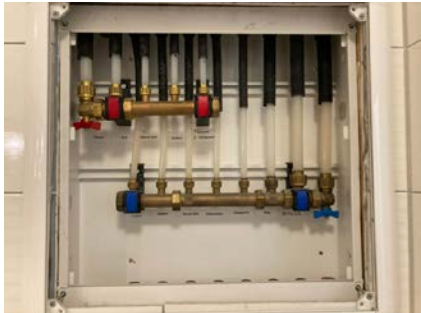
#### TG 1 Vannledninger

Innvendige vannledninger er av plast (rør i rør). Det er besikttet i rørskap.
