Ebbesvikvegen 75, 5350 BRATTHOLMEN

**Solrik enebolig høyt i terrenget –  
dobbelgarasje, sjøutsikt, utleiedel  
& vakkert uteområde. Et hjem med  
mange muligheter**

# Tilstandsrapport

Enebolig  
Ebbesvikvegen 75, 5350 BRATTHOLMEN  
ØYGARDEN kommune  
gnr. 43, bnr. 461

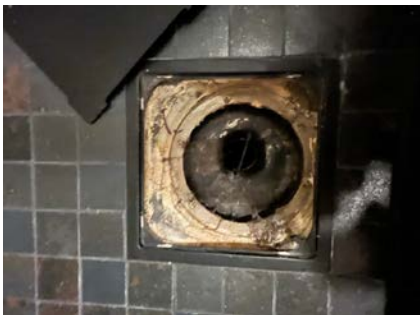
### LOFT > BAD 1

Selger opplyser om at det foreligger dokumentasjon på utførelse av membran.

Årstall: 2024 Kilde: Eier

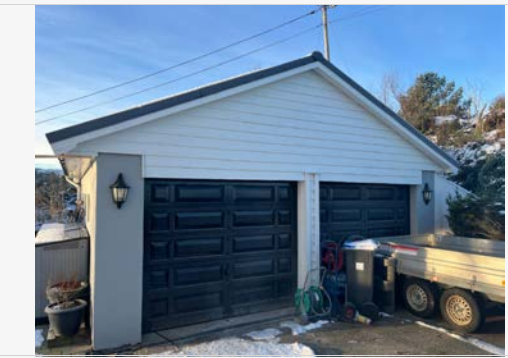
### Garasje

Diverse mindre vedlikeholdstiltak må påberegnes grunnet alder.

Bygget er ikke tilstandsvurdert ihht Forskrift til avhendingslova og NS3600. Dette er kun en enkel beskrivelse.
