# Tilstandsrapport

Boligbygg med flere boenheter

Edvard Munchs vei 23, 3770 KRAGERØ

Befaringsdato: 08.04.2025

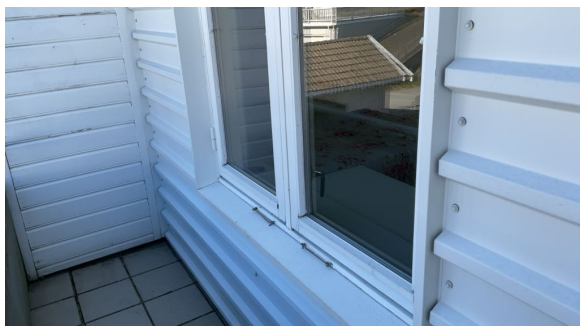
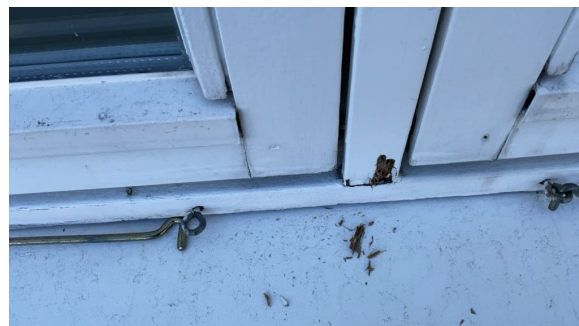
### TG 2 Vinduer

Det er vinduer med isolerglass.

Det er noe råte i det ene vinduet.

Det antas at det kan foretas lokal utbedring. Eventuelt må vinduet skiftes.

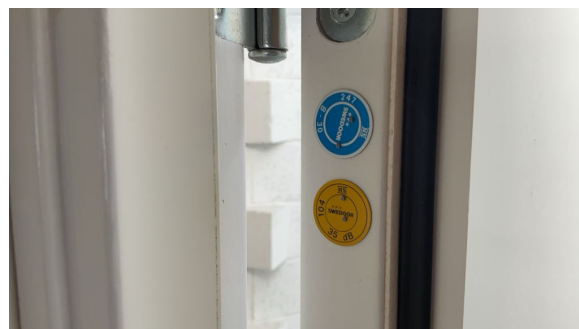
### TG 1 Dører

Inngangsdør til leiligheten er brann- og lyddør. Det er balkongdør med isolerglass.

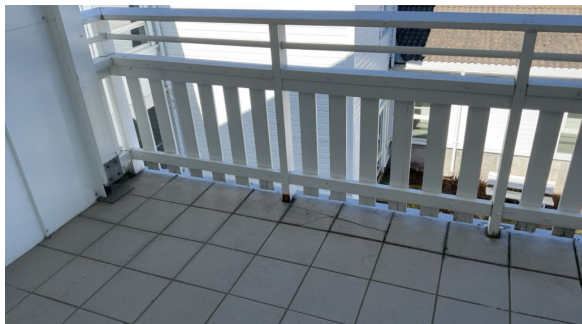
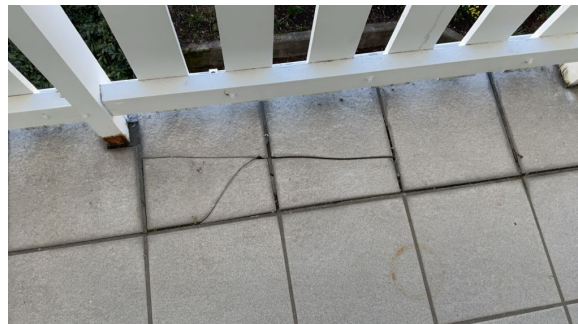
### TG 2 Balkonger, terrasser og rom under balkonger

Det er balkong av betong.

Det er noen fliser med sprekker.

Ca. 10 kvm.

Det må foretas lokal utbedring.

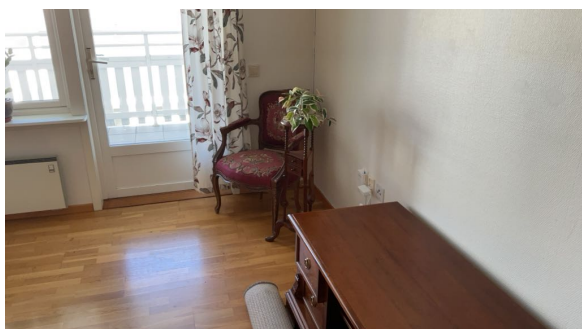
### TG 1 Overflater

Innvendige overflater har bruksslitasje. Behovet for oppussing vil i stor grad vil være påvirket av personlig smak og ønsker.

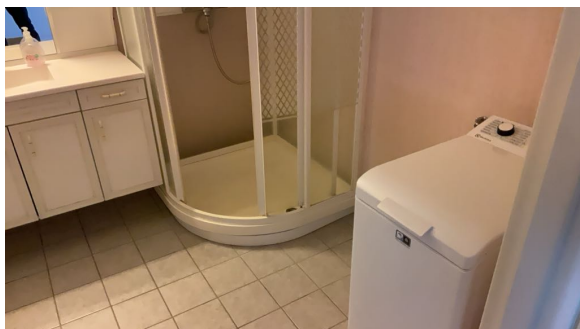
#### TG 3 Generell

Badet er oppført etter byggeforskrifter fra før 1997 og det foreligger ingen dokumentasjon.

- Våtrommet må oppgraderes for å tåle normal bruk etter dagens krav.

Selv om forventet brukstid er overskredet, fungerer rommet med dagens bruk.

For å få tilstandsgrad 0 eller 1, må hele badet oppgraderes.

**Kostnadsestimat: 100 000 - 300 000**

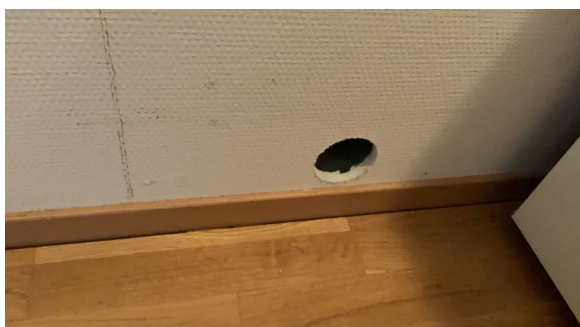
#### TG 1 Tilliggende konstruksjoner våtrom

Hulltaking er foretatt uten å påvise unormale forhold.

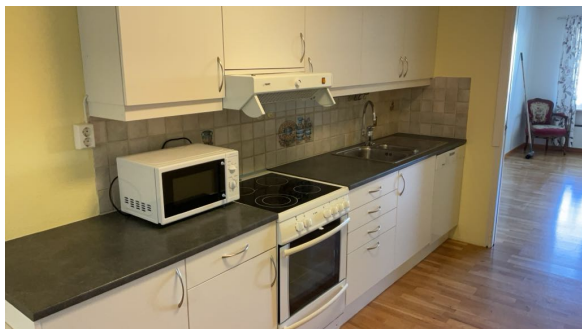
### TG 1 Overflater og innredning

Innredning med glatte fronter og laminert benkeplate.
