Munkebotn 21, 5036 BERGEN

**Pen 4-roms med nydelig utsikt,  
peis, balkong og felles hage. Rolig  
beliggenhet nær flott natur, buss,  
butikk og sentrum**

# Tilstandsrapport

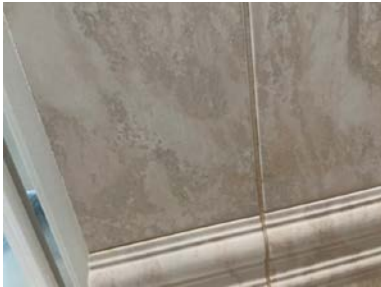
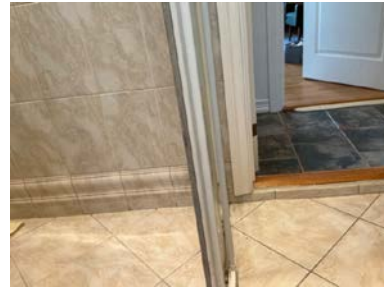
## 1. ETASJE > BAD: 5M<sup>2</sup>

- Det er påvist at flisfuger har riss/sprekker.
- Det er påvist at noen fliser har bom (hulrom under).
- Det er påvist avvik i fallforhold til sluk i forhold til krav i forskrift på byggetidspunktet.
- Det er fuget dusjløsning.
- Det er motfall på gulv utenfor dusjsonen.
- Over halve forventet levetid for overflatene er overskredet.

- Dersom tiltaket ikke utføres er det fare for videre skadeutvikling.
- Det må foretas utbedring av fallforhold.
- Selv om bom eller hullyd ikke alltid er et umiddelbart problem, bør det overvåkes nøye før eventuell utvikling i sprekker i flisfuger e.l. oppstår. Dette må en foreta tiltak for, for å begrense utviklingen.
- På oppføringstidspunktet (TEK-97) var det kun krav til lokalt fall rundt sluk, og forholdet er derfor ikke i strid med datidens regelverk. Det er likevel registrert motfall utenfor dusjområdet, noe som medfører at eventuelt lekkasjevann ikke ledes til sluk.
- Som følge av alder på overflatene og overnevnt informasjon må det påregnes oppgradering/oppussing innen rimelig tid, tidspunkt for når dette blir en nødvendighet er vanskelig å si noe om.

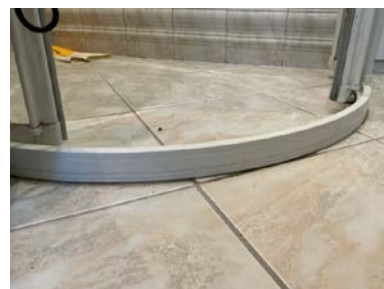
## 1. ETASJE > BAD: 5M<sup>2</sup>

- Det er påvist mangelfull/feil utførelse rundt rørgjennomføringer e.l. som gir fare for fukt i konstruksjonen i våtsone.
- Mer enn halvparten av forventet brukstid er passert på membranløsningen.
- Mer enn halvparten av forventet brukstid er passert på slukløsningen.
- Membran i kombinasjon med gammelt sluk uten klemring. Membran er smurt ned på sluk.

- Det er viktig å merke seg at levetiden til en membran varierer basert på kvalitet, installasjon og bruk. Eldre membraner kan bli sprø og sprekke opp, noe som fører til at de mister sin vanntettende funksjon. Dette kan resultere i vannlekkasjer gjennom vegger og gulv og fuktskader.

- Konsekvensen er at det kan oppstå fuktskader i konstruksjonen bak overflatematerialet. Vann kan trenge inn gjennom utette rørgjennomføringer og forårsake fuktskader ved fukttilførsel gjennom enten bruksvann eller lekkasjevann.

- Uten tilfredsstillende klemring er det vanskelig å sikre en vanntett overgang mellom smøremembranen og sluket. Dette øker risikoen for at vann kan sive ned langs sidene av sluket og forårsake fuktskader i gulvkonstruksjonen og omkringliggende område.

- Mer enn halvparten av forventet brukstid er oppbrukt på slukløsning. Membranen har passert sin forventede levetid. Overvåk tilstanden jevnlig. For å få tilstandsgrad 0 eller 1 må tettesjiktet skiftes ut, men tidspunktet for når dette er nødvendig er vanskelig å si noe om. Som følge av alder må sluk jevnlig kontrolleres og rengjøres.

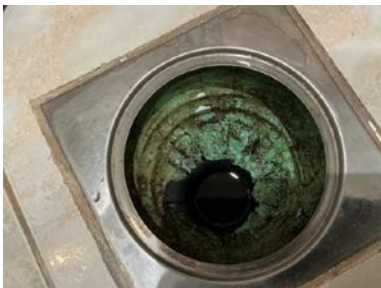
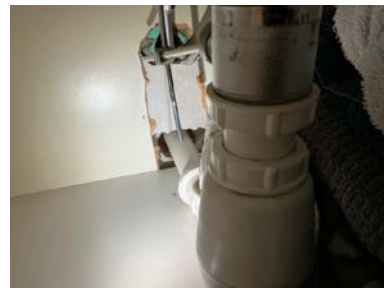
## 1. ETASJE > BAD: 5M<sup>2</sup>

- Det er påvist riss/sprekker i utstyr på våtrommet.
- Det er påvist skader på innredning.

- Riss er vanligvis overfladiske skader i servantens overflate eller glasur. Konsekvensene av riss er hovedsakelig kosmetiske.
- Lokal utbedring må utføres.

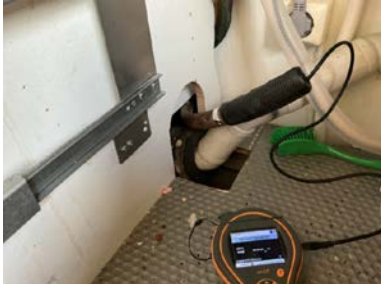
### 1. ETASJE > KJØKKEN: 8,8M<sup>2</sup>

## KJØKKEN
