Hvålstunet 2B, 3160 STOKKE

**Attraktiv og gjennomgående  
3-roms selveier fra 2006 med  
gode løsninger. Balkong og  
parkeringsplass.**

# Tilstandsrapport

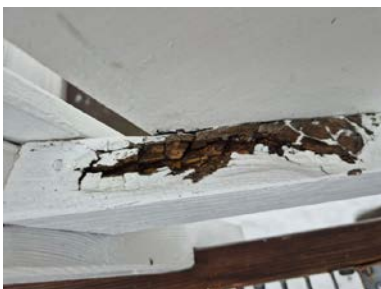
- Det er påvist fukt-/råteskader i konstruksjonen.

Råteskader i rekkverk.

Det bør gjennomføres utbedring av fukt- og råteskader i konstruksjonen for å hindre videre forringelse og redusere risikoen for svekket bæreevne og sikkerhetsfare.

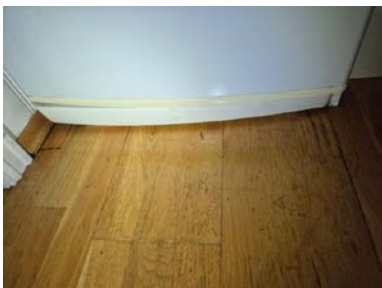
Gulvflatene har en del skrapemerker, samt noe fuktsvelling i parketten på kjøkken etter en eldre lekkasje fra et tidligere kjøleskap.

Fuktsveller/glipe i parkett etter en eldre lekkasje.

Det er ikke registrert noen store skader, men gulvflater bør pusses og lakkas.

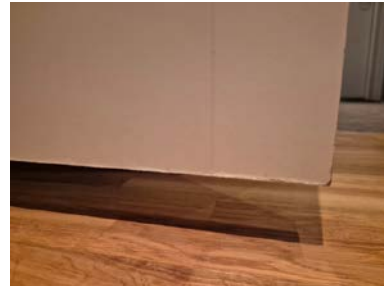
Mindre skader på kant av dørblad.  
Fuktsveller i bunn av dørblad.

Fuktsveller i bunn av dørbblad.

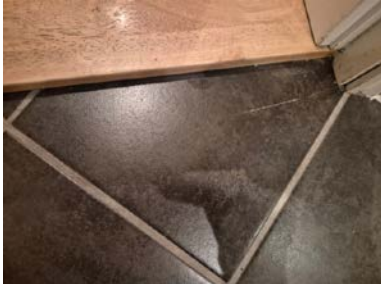
Det er bom (hulrom under) under to av flisene mot terskel, hvorav én av flisene har sprekk. Det er også noe ujevn flislegging.

Gulvflis med bom og sprekk.

Det bør vurderes å skifte ut fliser mot terskel for å utbedre hulrom og sprekk. Og sprekker i mykfug bør skiftes ut.

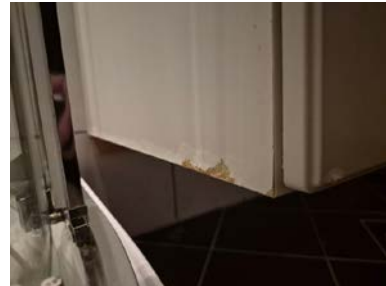
Svelleskader på siden av innredning.

Det bør vurderes utskifting eller utbedring av baderomsinnredningen med fuktsveller, for å unngå videre skadeutvikling og redusert levetid på innredningen.
