Spillplassen 1, 1920 SØRUMSAND

Attraktiv 3-roms fra 2008 med overbygd balkong, garasje plass, heis og god planløsning. Stille område, busstopp utenfor.

| Tilstandsrapport | 39 |

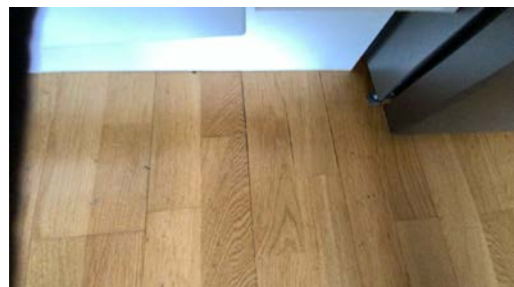
Det er synlig noe merker og skader stedvis på parkett.

Det er ingen konsekvens da parkett vurderes å ha tiltenkt funksjon. Parkett må slipes eller byttes for å lukke avviket.

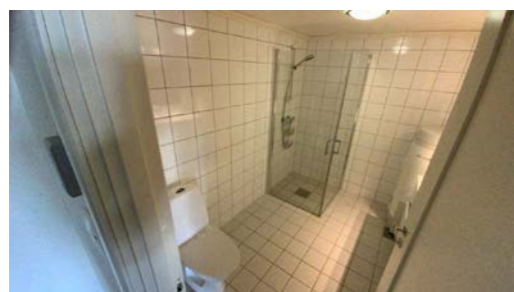
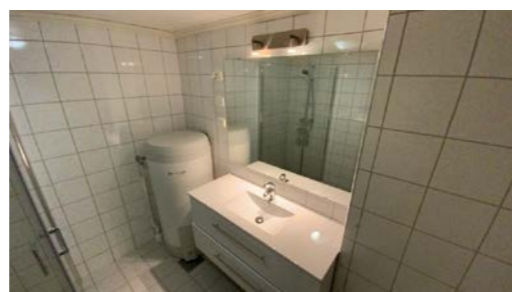
2. ETASJE > BAD/VASKEROM

TG 1 Overflater vegger og himling

- Våtrommet fungerer med dette avviket.

Det gjøres oppmerksom på at manglende eller utilstrekkelig fall kan føre til at vann ikke ledes effektivt til sluk, noe som kan resultere i vannansamling og potensielle vannskader på gulv og vegger.

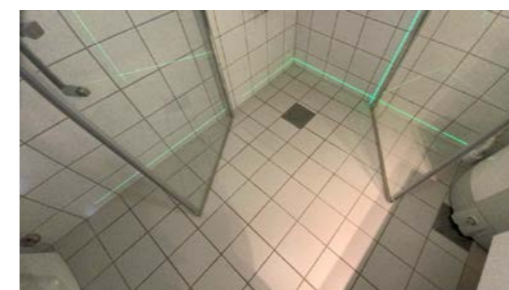
2. ETASJE > BAD/VASKEROM

TG 2 Sluk, membran og tettesjikt

- Installasjon av tett dusjkabinett anbefales.

Dokumentasjon på utført arbeid bør fremlegges hvis dette er mulig. Med tanke på badets alder på 17 år, anbefales kabinett for å begrense fuktbelastningen på konstruksjonen. Eldre membraner kan med tiden bli utsatt for slitasje, noe som kan føre til utettheter rundt gjennomføringer i gulv og vegg, samt manglende fall til sluk. Dette kan resultere i vannskader som kan være kostbare å utbedre.
