Salgsobjekt: Rekkehus
Eierform: Eiet
Byggeår: 1992
BRA-i/BRA Total 194/194 kvm
Tomtstr.: 131.4 m²
Soverom: 5
Antall rom: 3
Gnr./bnr. Gnr. 116, bnr. 345
Gnr. 116, bnr. 348
Oppdragsnr.: 1411250120

Rekkehus i attraktivt område - Praktikantdel i underetasjen - Garasje m/ elbil-lader - Terrasser på tot.

Tilstandsrapport

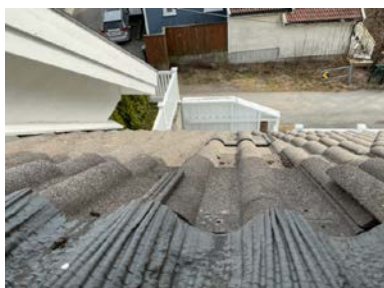
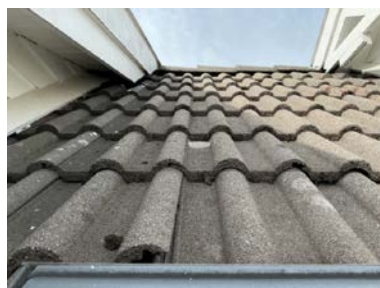
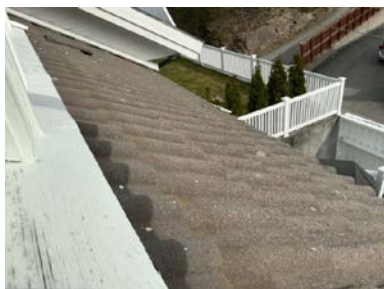
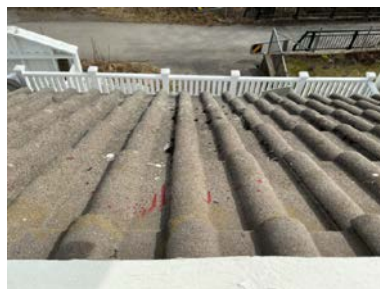
Siden taket (takkonstruksjon, taktekking og skorstein) kun er observert fra takfot i stige, er vurderingen begrenset av dette. Det er ikke sikkerhetsmessig forsvarlig å bevege seg ut på taket. Selv om det ikke er avdekket skader under befaringen, betyr ikke dette at det ikke foreligger skader som en besiktigelse på taket kan avdekke. Vær oppmerksom på denne risikoen. En undersøkelse på taket kan utføres av en fagperson under tilstrekkelige sikkerhetsforhold.

- Tidspunkt for utskiftning av undertak nærmer seg.
- Overvåk tilstanden jevnlig. For å få tilstandsgrad 0 eller 1 må tekkingen skiftes ut, men tidspunktet for når dette er nødvendig er vanskelig å si noe om.
- Tidspunkt for utskiftning av taktekking nærmer seg.

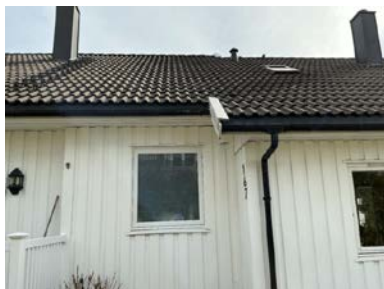
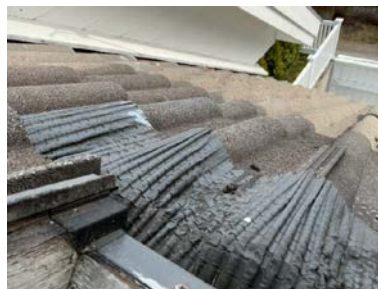
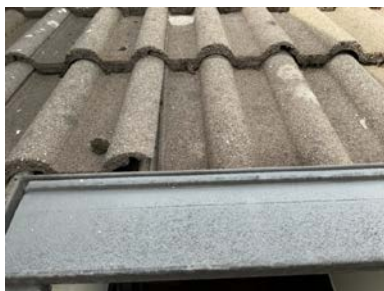
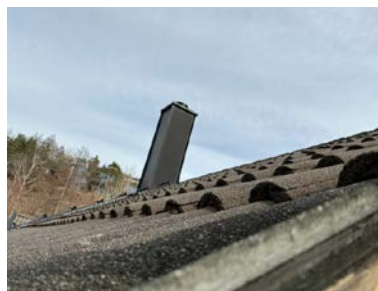
Nedløp og beslag

Takrenner, nedløp og beslag av metall.

- Overvåk tilstanden jevnlig. For å få tilstandsgrad 0 eller 1 må beslag/renner/nedløp skiftes ut, men tidspunktet for når dette er nødvendig er vanskelig å si noe om.

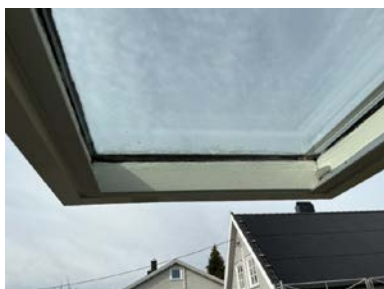
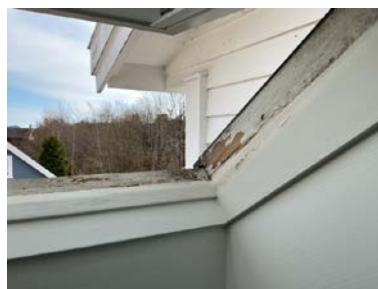
- Karmene i vinduer er slitte og det er sprekker i trevirket.

- Det må påregnes noe vedlikehold og at enkelte vinduer må skiftes ut.

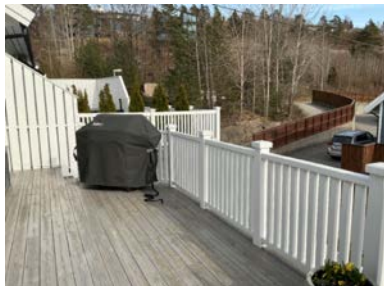
TG 3 Utvendige trapper

Utvendige trapp av tre.

- Rekkverk må monteres for å lukke avviket.

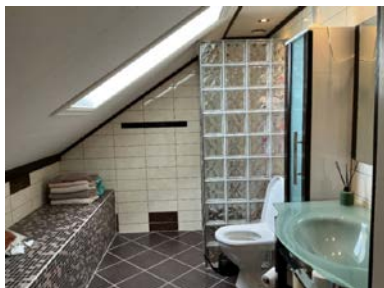
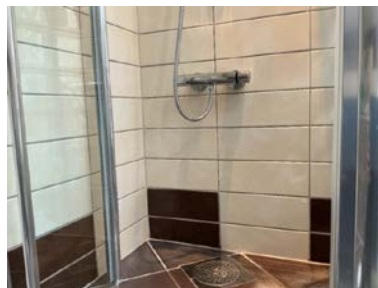
- Det er påvist at flisfuger har riss/sprekker.
- Det er påvist at noen fliser har bom (hulrom under).
- Det er uegnede materialer i våtsoner

- Slike riss/sprekker kan indikere bakenforliggende fuktskader, og konstruksjonen bør observeres jevnlig for å vurdere utvikling.

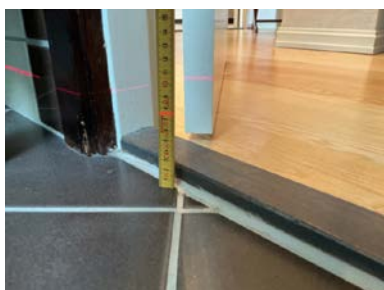
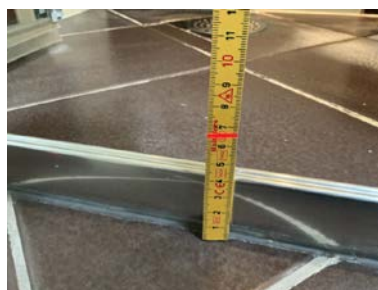
- Det er mulighet for at det kan forekomme vannlekkasje på våtrommet hvor vann ikke vil gå til sluk.
- Det er påvist at flisfuger har riss/sprekker.
- Det er påvist at noen fliser har bom (hulrom under).
- Det er ved vanntest påvist at vann renner mot dør.

- Gulv må bygges om, for å få riktig fall til sluk.

Kostnadsestimat: 50 000 - 100 000

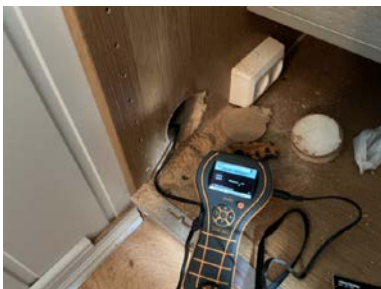
Hulltaking er foretatt uten å påvise unormale forhold. Hulltaking er foretatt ved/i soverom bak våtsone for dusjen. Fuktkvotemåling (vekt%) i konstruksjonen ble målt til under 6.

Hulltaking gir begrenset adgang til visuell kontroll/måling av et lokalt område på badet, og det kan dermed ikke med sikkerhet utelukkes at det foreligger skjulte avvik eller skader i øvrige deler av konstruksjonen.

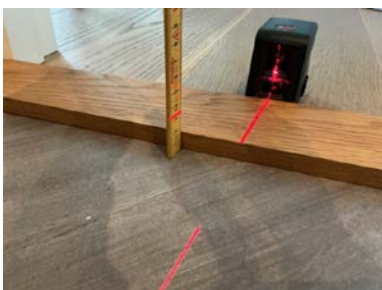
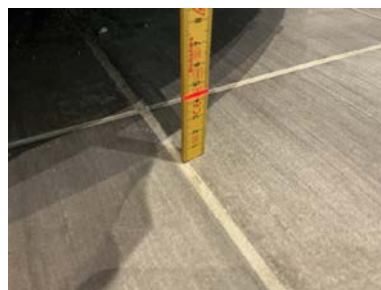
- Våtrommet fungerer med dette avviket.
- Gjennomføre ytterligere undersøkelser og foreta utbedring av skade.

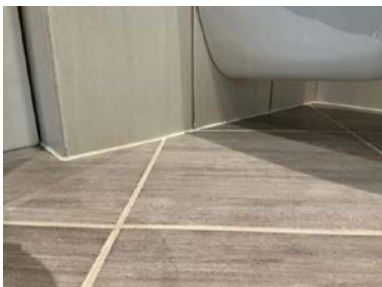
- Det er ikke påvist tilfredsstillende løsning for å synliggjøre lekkasje fra innebygget sisterner.

- Ved implementering av innebygget sisterner var det ikke krav om lekkasjesikring, konstruksjonen bør jevnlig observeres.

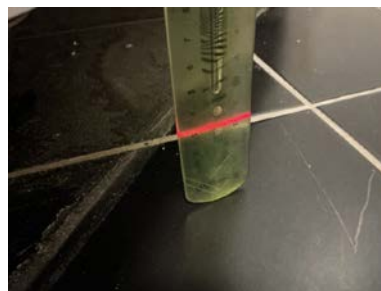
- Overflater må utbedres eller skiftes.
- Våtrommet fungerer med dette avviket.
- Det benyttes tett dusjkabinett og gulvet får ingen vannbelastning ved normalt bruk, men hver obs på lekkasjevann. Avviket har ingen konsekvens ved dagens bruk, ved endret bruk må det etableres fall til sluk.

Kostnadsestimat: 50 000 - 100 000

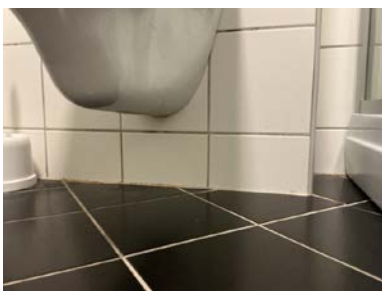
- Det er ikke påvist tilfredsstillende løsning for å synliggjøre lekkasje fra innebygget sisterner.

- Ved implementering av innebygget sisterner var det ikke krav om lekkasjesikring, konstruksjonen bør jevnlig observeres.

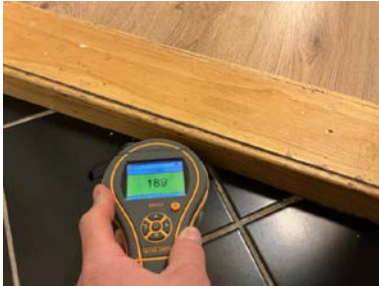
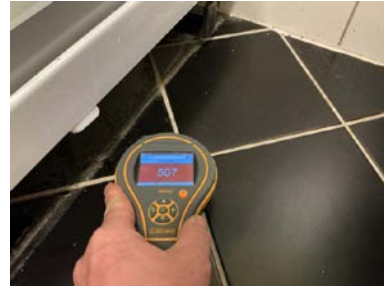
Hulltaking er ikke foretatt da det ikke er fysisk mulig pga tilliggende konstruksjoner. Vegger av betong/mur. Tilstandsgrad er satt på bakgrunn av økende fukt mot sluken.

- Det er registrert symptom på fuktskader

Økende fukt mot sluken indikerer svikt i membran ved sluken eller opptrekk av fukt fra grunnen. For å få tilstandsgrad 1 eller 0 må badet renoveres. Fukt i gulvet kan på sikt gi skader i tilstøtende rom.

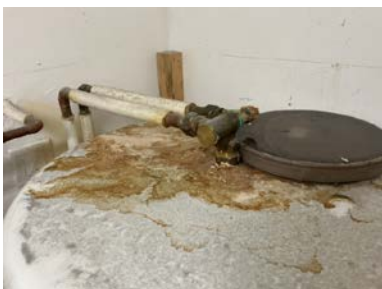
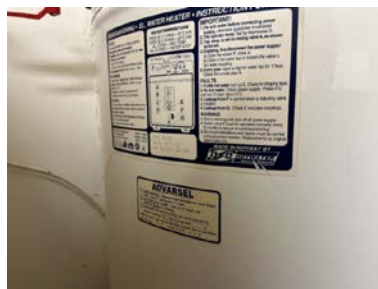
Tilstandsgraden settes i tråd med krav gitt i gjeldende standard (NS3600)

Kostnadsestimat: 10 000 - 50 000

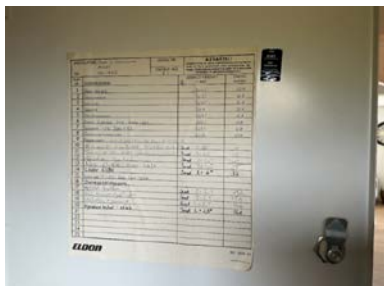
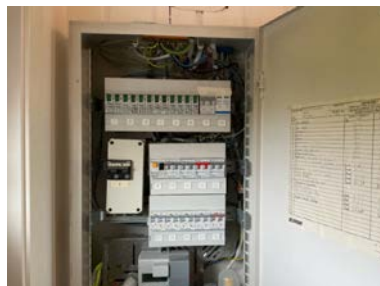
1 TG 3 Elektrisk anlegg

Dette er en forenklet kontroll begrenset til de spørsmål og undersøkelser som forskrift til avhendingslova (tryggere bolighandel) § 2-18 inneholder. Dette kan ikke sammenlignes med en kontroll utført av offentlig myndighet (Det lokale eltilsyn) eller registrert elektrovirksomhet, og en bygningssakkyndig har verken kompetanse eller lov til å foreta en slik kontroll.

Kostnadsestimat: 10 000 - 50 000

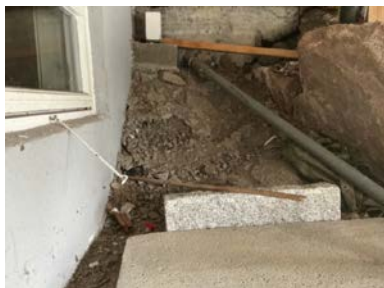
Konstruksjonen bør holdes under oppsikt, dersom det blir sopp/mugg i underetasjen eller synlig fuktmerker må dreneringen byttes.
