**Salgsobjekt:** Enebolig  
**Eierform:** Eiet  
**Byggeår:** 1934  
**BRA-i/BRA Total** 138/261 kvm  
**Tomtstr.:** 789.1 m<sup>2</sup>  
**Soverom:** 3  
**Antall rom:** 7  
**Gnr./bnr.** Gnr. 423, bnr. 334  
**Oppdragsnr.:** 1411250334

# Oppussingsobjekt i attraktiv boligområde på Høllen - Attraktiv beliggenhet med sjøen -

Befaringsdato: 01.07.2025

Rapportdato: 04.07.2025

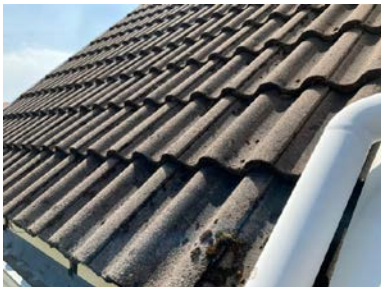
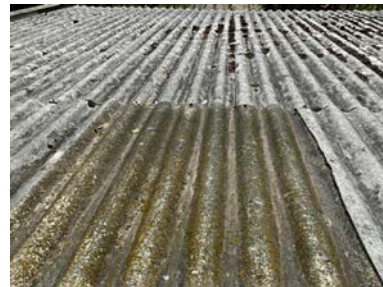
Tilstandsgrad 3 er satt på bakgrunn av Asbest på deler av bygget og generelt gammel tekking.

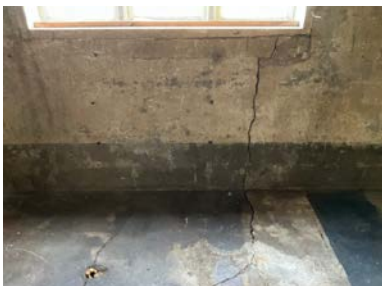
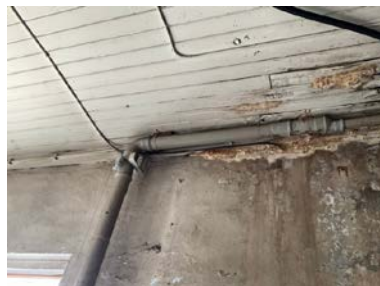
## Etasjeskille/gulv mot grunn

Etasjeskiller er av trebjelkelag.

- Målt høydeforskjell på over 30 mm gjennom hele rommet. Tilstandsgrad 3 gis med bakgrunn i standardens krav til godkjente måleavvik.

Det er målt oppimot 20 cm avvik i hoveddelen.

For å rette opp skjevhetene må bygget rives.

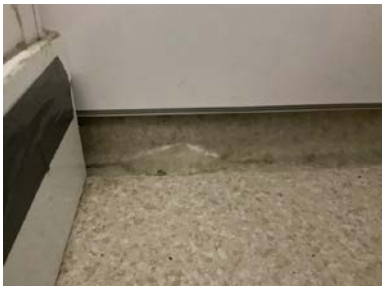
## 1. ETASJE HYBEL > BAD/VASKEROM HYBEL

### TG 1 Overflater Gulv

- Overvåk tilstanden jevnlig. For å få tilstandsgrad 0 eller 1 må slukløsningen skiftes ut og sannsynligvis må også membransjiktet skiftes/utbedres. Det er imidlertid vanskelig å si noe om tidspunktet for når dette er nødvendig.
- Eldre sluk av plast er ofte utsatt for lekkasjer og særlig i overganger. Eventuelle lekkasjer kan medføre fuktskader på tiliggende konstruksjoner.

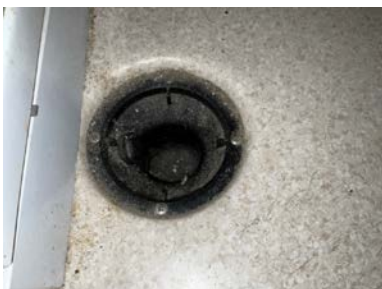
## 1. ETASJE HYBEL > BAD/VASKEROM HYBEL

### TG 1 Sanitærutstyr og innredning

Hulltaking er ikke foretatt da det ikke er fysisk mulig pga tilliggende konstruksjoner. Baderommets vegger vender mot yttervegg eller trapp. Det er ikke mulig å søke etter fukt da deler av gulvet er fuktig.

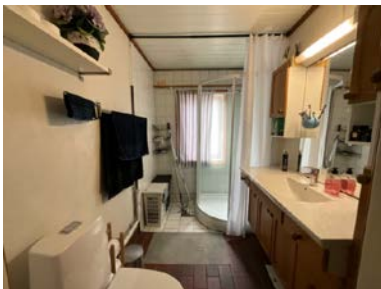
## 2. ETASJE HOVED > BAD

### TG 3 Tilliggende konstruksjoner våtrom

Hulltaking er ikke foretatt da det allerede er påvist andre avvik i våtsonen.

- Hulltaking er ikke foretatt da det allerede er påvist andre avvik i våtsonen.
- Det er registrert symptom på fuktskader.

Det er råteskader i tilstøtende rom, både soverom og lager i 1. etasjen.

- Dersom tiltaket ikke utføres er det fare for ytterligere skadeutvikling.

Kostnad må sees i sammenheng med de andre avvikene i rommet.

**Kostnadsestimat: 50 000 - 100 000**

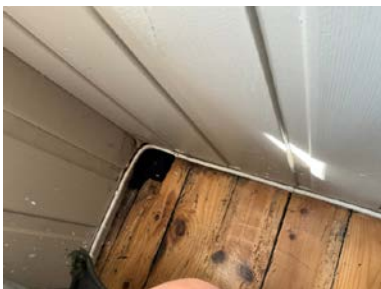
## 1. ETASJE HOVED > VASKEROM

- Manglende oppgradering av våtrommet medfører høy risiko for at konstruksjonene ikke vil tåle vanlig bruk av vann eller lekkasjer. Selv om det er dusjkabinett, er det fortsatt en betydelig risiko for at våtrommets konstruksjoner ikke tåler lekkasjer. Dette kan føre til fuktskader på tilstøtende konstruksjoner.

Rommet er i daglig bruk, men ved vannlekkasje vil vann gjøre skader i tiliggende konstruksjoner.

**Kostnadsestimat: Over 300 000**

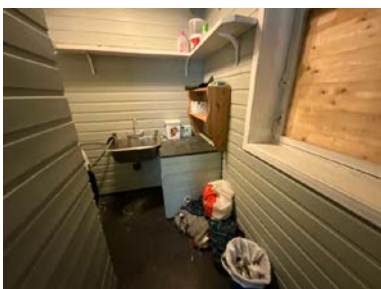
## 1. ETASJE HOVED > VASKEROM

### Tilliggende konstruksjoner våtrom

Hulltaking er ikke foretatt da det allerede er påvist andre avvik i våtsonen.

- Hulltaking er ikke foretatt da det allerede er påvist andre avvik i våtsonen.
- Det er registrert symptom på fuktskader.

Det er registrert skader i taket og tilstøtende rom fra utettheter på badet i 2. etasjen.

- Dersom tiltaket ikke utføres er det fare for ytterligere skadeutvikling.

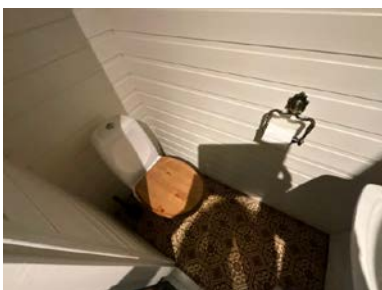
## TEKNISKE INSTALLASJONER

### TG 2 Vannledninger

- Tidspunkt for utskiftning av vannledninger nærmer seg.
- Det er ikke behov for utbedringstiltak siden anlegget fungerer i dag, men ut ifra alder kan skader plutselig oppstå på eldre anlegg.

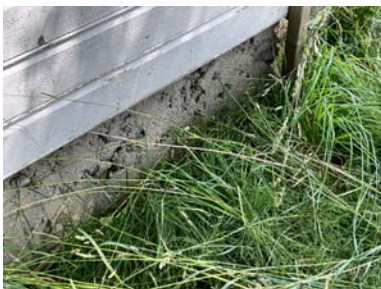
### TG 2 Terrengforhold

Boligen er oppført med støpt plate på mark, det er stedvis flatt terreng rundt boligen.

- Rørpropp og tank utvendig må fjernes/saneres.
