# Toppleilighet med potensial i sentrale omgivelser

| Tilstandsrapport ..... | 36 |

VESTHEIMGATA 6 A - 301/212/23/908/0/0

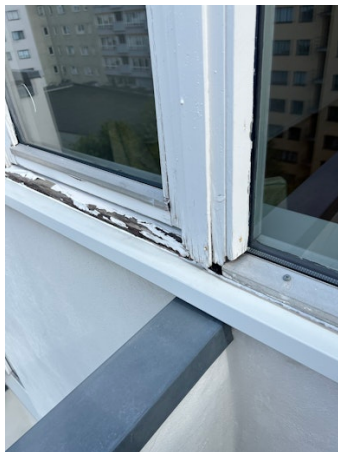
#### Bilde

Karmer/rammer og glasslister utvendig har råteskader og må utbedres.

Kostnadsestimatet baserer seg på utskifting av råteskadede glasslister i soverom og vinduet i stue.

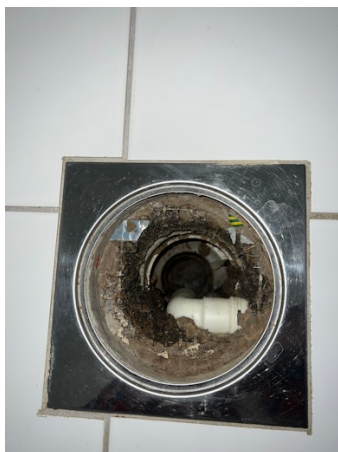
### Bilde

Det er ingen tegn til slukmansjett eller membran i sluket.

TG 2 er gitt på bakgrunn av alder på fuktsikringen.

Det anbefales å montere dusjkabinett for å forhindre direkte fuktbelastning på gulv- og veggoverflater, grunnet badets alder.

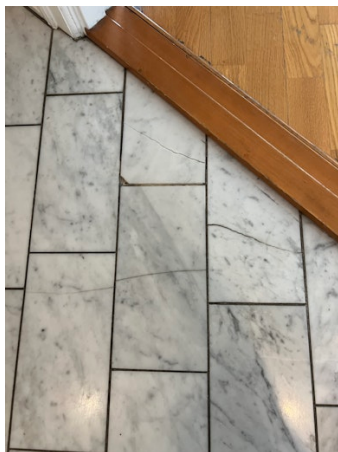
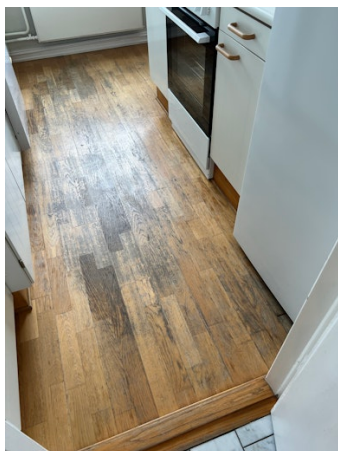
Parkett i stue og kjøkken er har sprekkdannelser og er generelt slitt.

Enkelte fliser i entré og gang har sprukket og har sprekkdannelser.

Kostnadsestimatet baserer seg på utskifting av parkett i kjøkken og stue, samt utbedring av sprukne fliser/fliser med sprekkdannelse.
