Kvistvegen 6, 2240 MAGNOR

**Meget pen og nyere enebolig over  
ett plan \* 4 soverom \* Vannbåren  
gulvvarme \* Garasje med carport**

Befaringsdato: 16.12.2025

Rapportdato: 22.12.2025

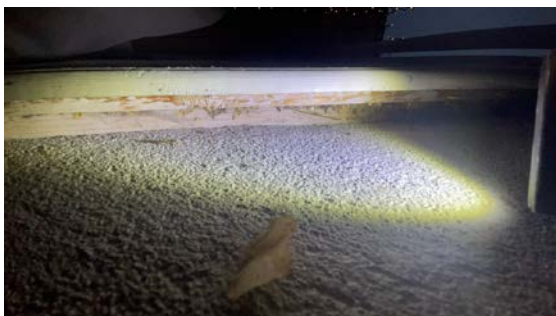
Yttervegger opplyst i 198+48mm bindingsverk fylt med mineralull. Utvendig kledd med malt liggende falsert panel.

Utlufting i bunn av utlektning blokkert med horisontal lekt.

Normalt vil dette være fungerende, men optimalt bør det etableres utlufting i bunn av panel.

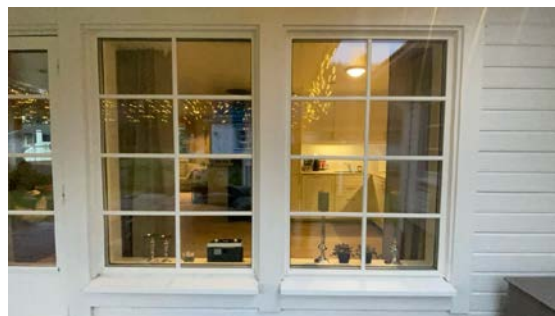
## TG 2 Dører

Isolert hvitmalt entredør m/3-lags glass. Terrassedører i lik utførelse som vinduer.

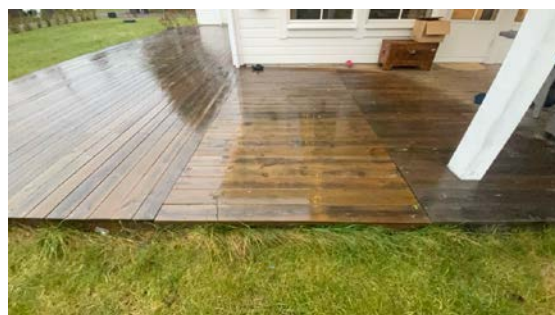
## TG 1 Balkonger, terrasser og rom under balkonger

Stue- og entreterrasser i impregneret spaltegulv (60m2+9m2.) på mark (stueterrassen er påbygget- synlig skjøt av bord på samme bjelke). Overbygget entre samt ca 12m2 takoverbygg ved stueutgangen. 2 motoriserte markiser, utelys og utestikk  
Levegg på ene gavl noe malingsslitt i bunn.

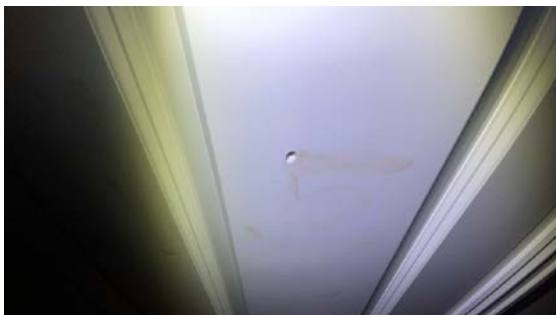
Trykkmerke innerdør

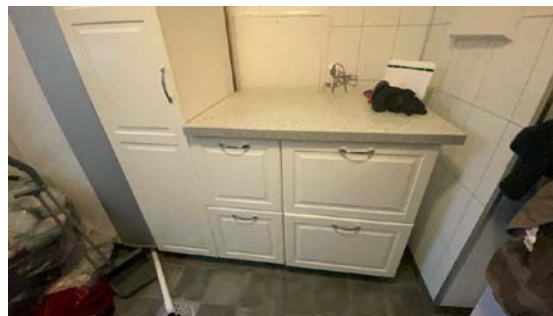
Innredning m/opplegg for vaskemaskin, tørketrommel samt rustfritt vaskekar.

Den nyere innredningen har løs benkeplate og litt justeringsbehov (skuffer tar i hverandre), men denne er ikke fast innstallert (løs på hjul og ikke vurdert som del av huset).

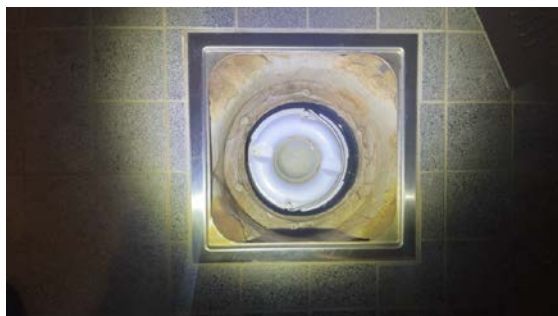
Det er plastsluk og smøremembran.

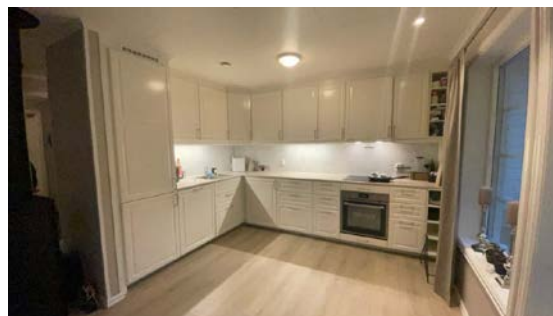
Vinkel kjøkkeninnredning med malte profilerte fronter, folierte skrog og laminat benkeplater m/nedfelt dobbel rustfri kum. Kitchen board mellom over- og underskap. Integrerte hvitevarer; stekeovn, koketopp (ny 2023), oppvaskmaskin, kjøl- og fryseskap. Ventilator i overskap. Komfyrvakt og elektronisk vannstopppventil.

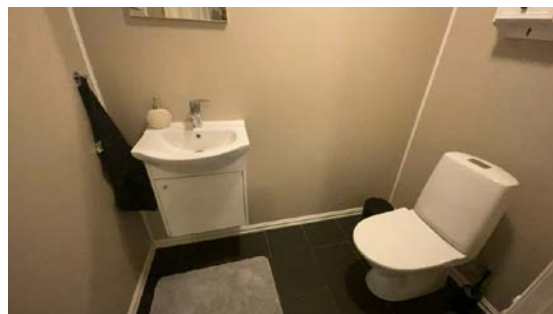
Gulvstående toalett og servantinnredning m/underskap og speil. Flislagt gulv, malte veggplater og takess himling.

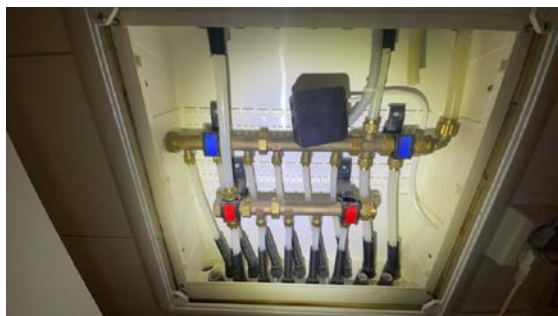
Litt irr på endelokk fordeler i skap.

- Rørkurser på rør-i-rør system bør merkes.

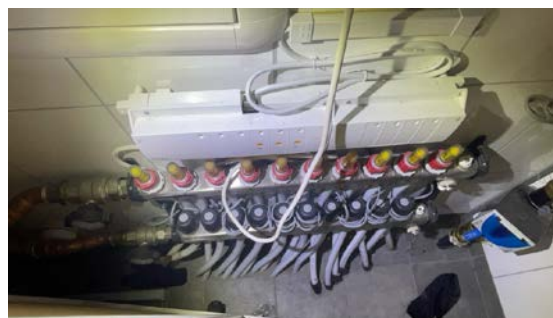
## TG 1 Vannbåren varme

Vannbåren gulvvarme. Spesialfelt og kun vurdert på alder og synlige forhold som fordeling i vaskerom.

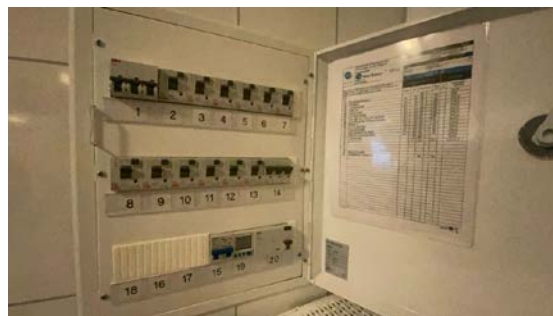
## TG 1 Elektrisk anlegg

10. Er det tegn på at kabelinnføringer og hull i inntak og sikringsskap ikke er tette, så langt dette er mulig å sjekke uten å fjerne kapslinger?  
**Nei**
11. Finnes det kursfortegnelse, og er den i samsvar med antall sikringer?  
**Ja**
12. Foreta en helhetsvurdering av det elektriske anlegget, dets alder, allmenne tilstand og fare for liv og helse. Bør det elektriske anlegget ha en utvidet el-kontroll?  
**Nei**

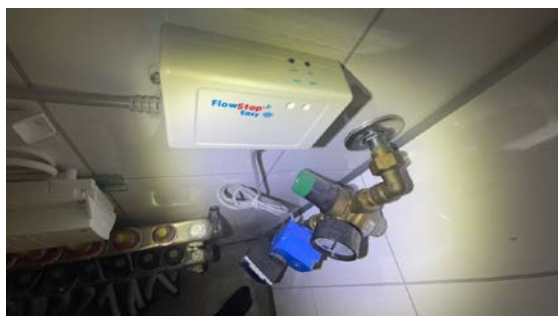
## ! TG 1 Utvendige vann- og avløpsledninger

Iht. oppstikk er utv. avløpsrør av plast og vannledninger er av plast (PEL) fra byggeåret. Elektronisk vannstoppventil.
