Vardelia 15, 1850 MYSEN

**Mysen - Praktisk og innholdsrik  
enebolig i attraktivt og  
barnevennlig område.**

Befaringsdato: 23.03.2026

Rapportdato: 22.04.2026

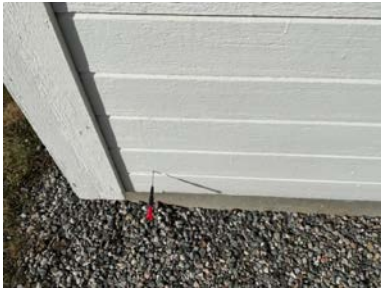
- Kledningen viser værslitasje og tørkesprekker samt noe råte. Uten vedlikehold/utbedring kan det oppstå skader og redusert levetid på treverket, samt skader på konstruksjon rundt.

- Det bør foretas gjennomgang av musetetting rundt boligen, for å forhindre at mus trenger inn i boligen, skader på materialer samt vond lukt som konsekvens.

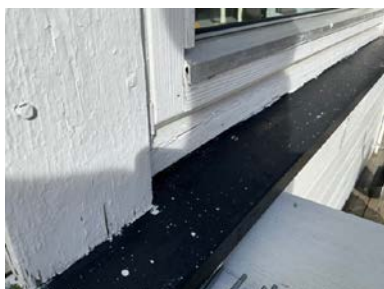
- Slitte vinduskarm med sprekker bør repareres/vedlikeholdes eller skiftes ut for å sikre tetthet og forhindre fuktskader. Uten tiltak kan skadene forverres og svekke vinduets funksjon.

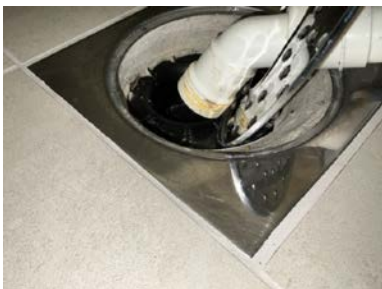
- Sluket bør skiftes ut, og tetting rundt rørgjennomføringer må utbedres for å hindre fuktinntrengning i konstruksjonen.
- Konsekvensen av manglende utbedring er økt risiko for lekkasjer og fuktskader i tilstøtende konstruksjoner, noe som kan medføre omfattende reparasjonsbehov og redusert levetid for våtrommet.

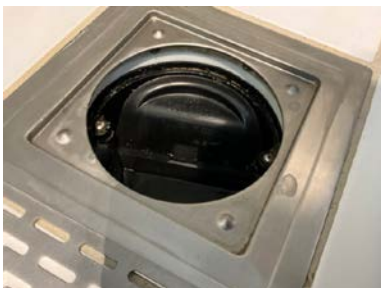
- Badet kan benyttes som i dag, men det anbefales å overvåke tilstanden nøye og utføre jevnlig renging av sluket for å redusere risikoen for lekkasjer.
- På grunn av alder og manglende dokumentasjon på tettesjikt og sluk, er det økt risiko for vannskader i underliggende konstruksjoner. Utbedring eller utskifting av tettesjikt og sluk bør vurderes ved en større oppgradering, for å unngå fremtidige fukt- og lekkasjeskader.

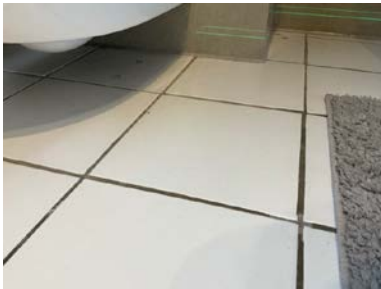
- Det bør etableres en løsning for å synliggjøre lekkasjevann under det vegghengte toalettet, slik at lekkasjer raskt kan oppdages. Uten tiltak kan lekkasjevann forbli uoppdaget, noe som kan føre til skjulte fuktskader og økte reparasjonskostnader over tid.

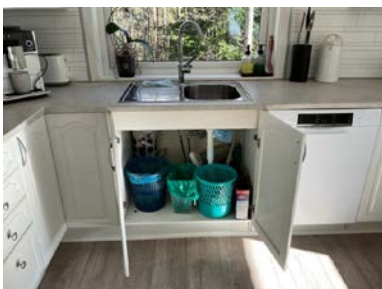
Kjøkken med plass til spisegruppe. Innredningen er fra byggeåret, og har profilerte, malte fronter og laminerte benkeplater. Det er opplegg og plass til oppvaskmaskin i innredningen. Kjøkkenvasken av rustfritt stål, er nedsenket i benkeplaten og inneholder vaske- og skyllekum. Det er montert belysning og det er lagt fuktbestandige plater på vegg mellom skapene. Kjøkkenventilatoren er plassert over plass til komfyr.

- Nye benkeplater, vask og kjøkkenbatteri i 2026.

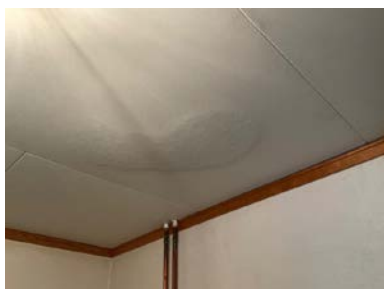
- Tiltak:
- Det bør gjennomføres ytterligere undersøkelser og eventuelt utbedring av skader på veggplater og himling for å sikre at det ikke er pågående fuktproblemer eller skjulte skader.
- Dersom tiltak ikke iverksettes, kan det oppstå økt risiko for sopp- og råteskader, samt forringelse av innklimaet.
