# Tilstandsrapport

Boligbygg med flere boenheter
-

Frydensborgveien 12 C, 3772 KRAGERØ
-

gnr. 12, bnr. 800
-

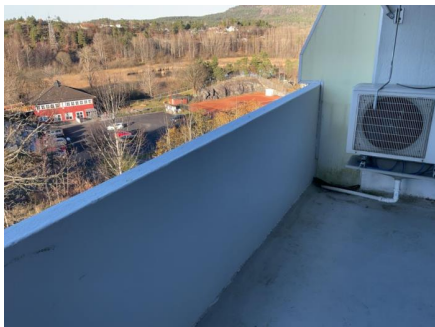
### TG 1 Balkonger, terrasser og rom under balkonger

Det er balkong av betong.

5,6 kvm.

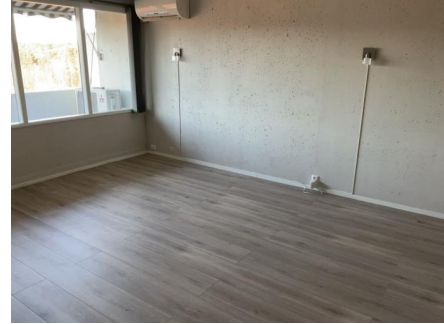
## TE 2 Eldre overflater

Eldre innvendige overflater har stor slitasje.

På noen av de eldre overflatene er det slitasje utover normal bruksskitasje.

Behovet for tiltak vil være bestemt av estetiske hensyn.

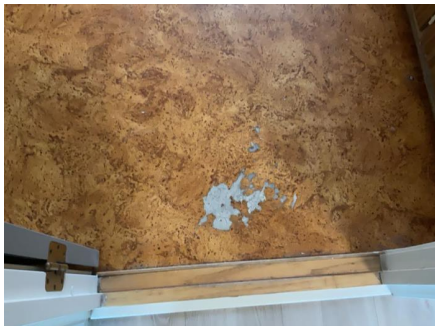
## TE 2 Etasjeskille/gulv mot grunn

Det er etasjeskiller av betong.

- Målt høydeforskjell på over 15 mm gjennom hele rommet. Tilstandsgrad 2 gis med bakgrunn i standardens krav til godkjente måleavvik.

- For å få tilstandsgrad 0 eller 1 må høydeforskjeller rettes opp. Det vil imidlertid sjelden være økonomisk rasjonelt som et enkeltstående tiltak i en bolig som dette. Dersom boligen en gang skal renoveres, kan man vurdere slike tiltak.

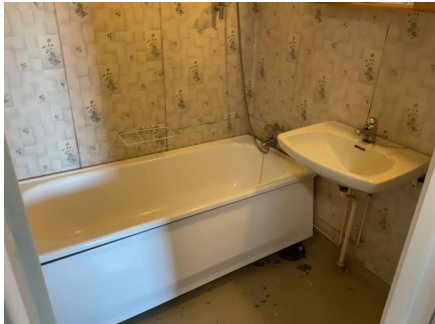
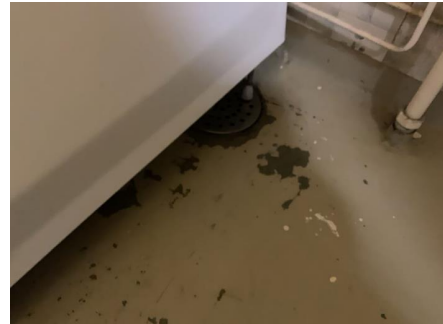
## TG 3 Generell

Aktuell byggeforskrift er byggeforskrifter fra før 1997.

- Våtrommet må oppgraderes for å tåle normal bruk etter dagens krav.

- Våtrommet må totalrenoveres. Alle forhold med tettesjikt, våtzone, sluk m.m. må dokumenteres.

**Kostnadsestimat: 100 000 - 300 000**

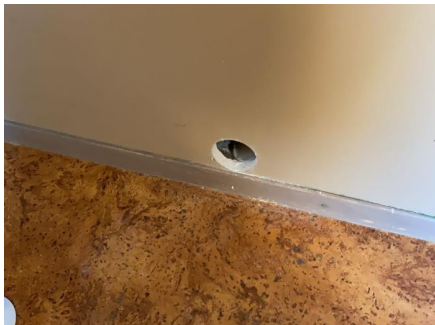
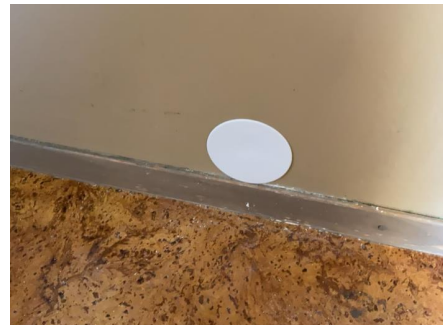
### TG1 Tilliggende konstruksjoner våtrom

Hulltaking er foretatt uten å påvise unormale forhold.

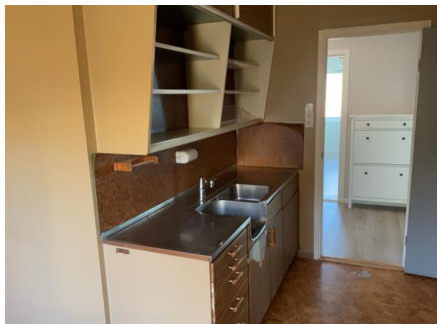
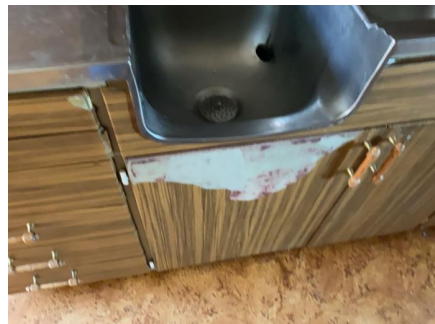
### TG2 Overflater og innredning

Kjøkkenet har innredning med glatte fronter.

- Det er påvist skader på overflater/kjøkkeninnredning utover normal slitasjegrad.

Innredning med alders- og bruksslitasje.  
Det mangler fronter på overskapene.

- Det må påregnes lokal utbedring/utskiftning.

Behov for tiltak i stor grad vil være påvirket av personlig smak og ønsker.

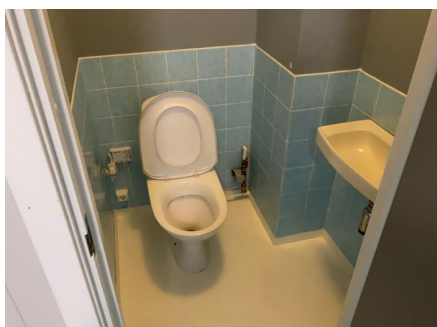
### TG2 Overflater og konstruksjon

Det er separat wc med servant.

- Toalettrom har kun naturlig avtrekk fra rommet, NS 3600 krever mekanisk avtrekk for å kunne gi TG 0/1.

Det anbefales å montere mekanisk avtrekk.

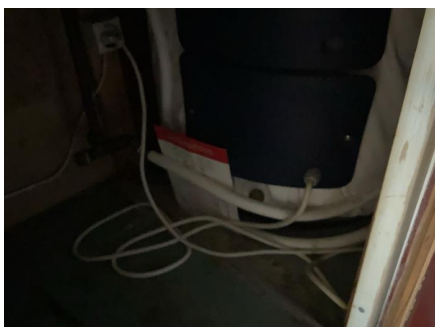
## ⓘ TG 1 Varmtvannstank

Varmtvannstanken er på ca. 120 liter.
