Tilstandsrapport

Boligbygg med flere boenheter
-

Frydensborgveien 12 C, 3772 KRAGERØ
-

Rapportdato: 06.11.2024

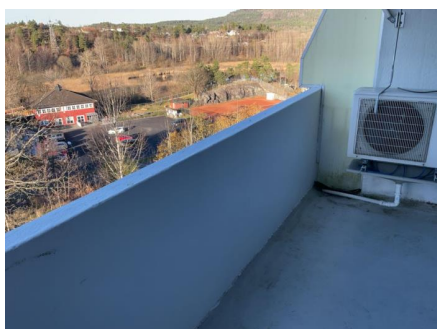
TG 1 Balkonger, terrasser og rom under balkonger

Det er balkong av betong.

5,6 kvm.

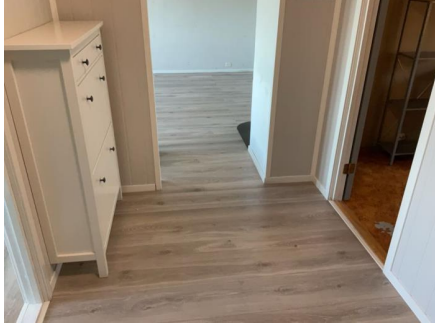
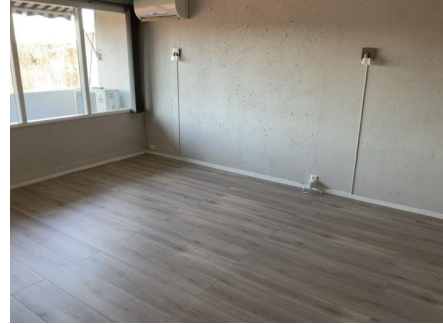
TE 2 Eldre overflater

Eldre innvendige overflater har stor slitasje.

På noen av de eldre overflatene er det slitasje utover normal bruksskitasje.

Behovet for tiltak vil være bestemt av estetiske hensyn.

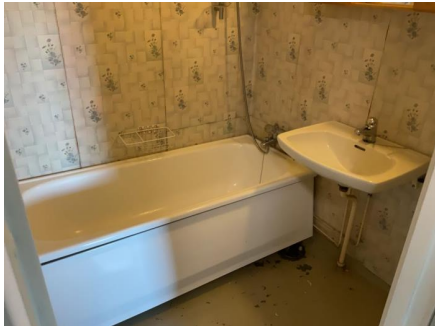
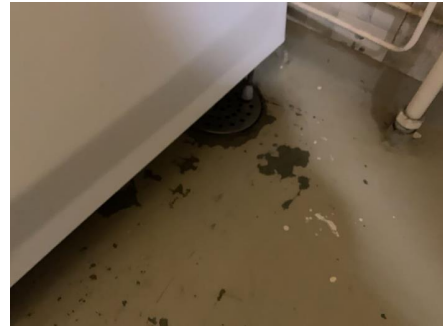
4. ETASJE > BAD

TG 3 Generell

Aktuell byggeforskrift er byggeforskrifter fra før 1997.

- Våtrommet må oppgraderes for å tåle normal bruk etter dagens krav.

- Våtrommet må totalrenoveres. Alle forhold med tettesjikt, våtsone, sluk m.m. må dokumenteres.

Kostnadsestimat: 100 000 - 300 000

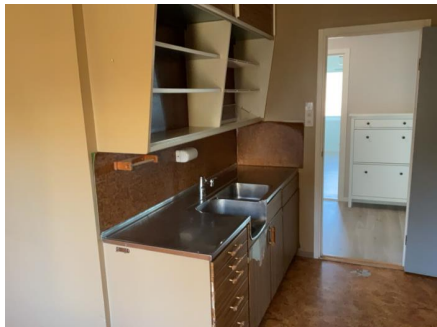
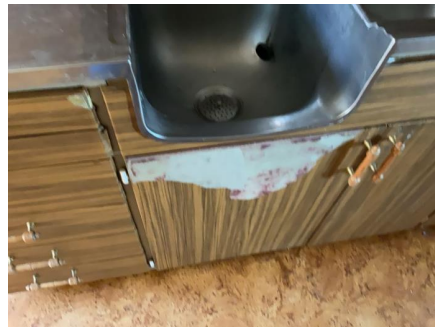
TG 2 Overflater og innredning

Kjøkkenet har innredning med glatte fronter.

- Det er påvist skader på overflater/kjøkkeninnredning utover normal slitasjegrad.

Innredning med alders- og bruksslitasje.
Det mangler fronter på overskapene.

- Det må påregnes lokal utbedring/utskiftning.

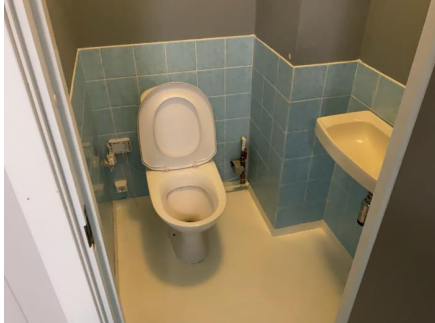
TG 2 Overflater og konstruksjon

Det er separat wc med servant.

- Toalettrom har kun naturlig avtrekk fra rommet, NS 3600 krever mekanisk avtrekk for å kunne gi TG 0/1.

Det anbefales å montere mekanisk avtrekk.
