Oppgarden Styri 92, 2080 EIDSVOLL

**Flott familiebolig over 3 plan med  
solrike terrasser og hage | 4  
soverom | Moderne fargevalg |  
Barnevennlig**

**Rekkehus**  
Oppgarden Styri 92  
2080 Eidsvoll

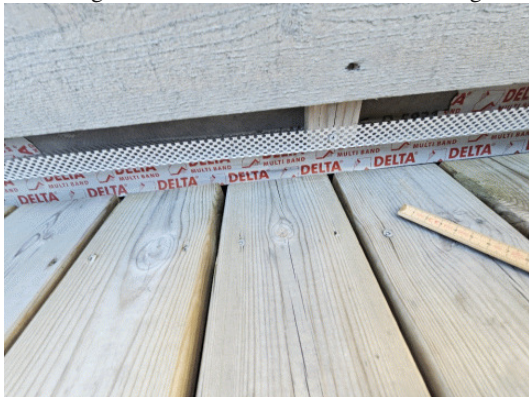
Det mangler panelbord på nedre del av yttervegg på terrasse i 2. etasje, dette medfører til at ytterkledningen står disponibel for mus og fuktinntrengning i ytterkonstruksjonen. Det anbefales å få montert tilstrekkelig med panelbord på terrassen.

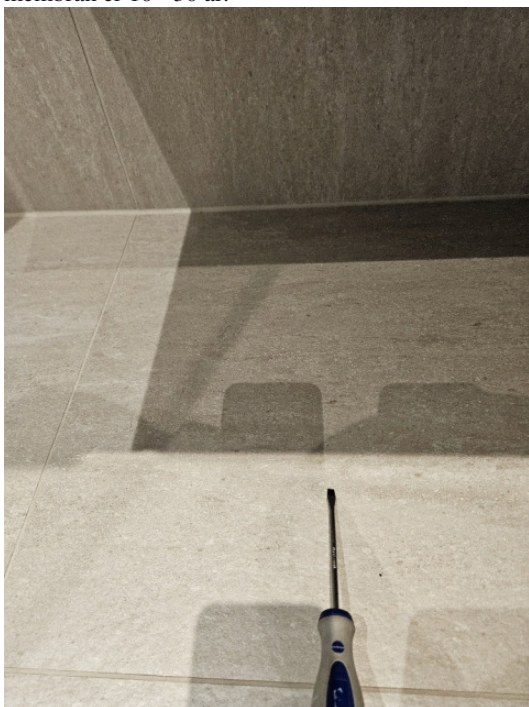
#### TG 1 7.1.3 Membran, tettesjiktet og sluk

Membranen er fra 2023

Membranen ligger skjult i konstruksjonen og kan ikke undersøkes uten å gjøre destruktive inngrep ved å demontere fliser. Viktig å merke seg at membran er en bygningsdel som har en naturlig slitasje over tid med en forventet levetid. Fuktsøk inne på flislagte våtrom blir ikke utført da det vil gi uklare indikasjoner på om fukten ligger mellom fliser og membran eller under membranen. Det er synlig mansjett under klemring og membran i sluk. TG1
