Sangsvanelia 41, 2032 MAURA

| Tilstandsrapport ..... | 38 |

Kjedet enebolig  
Sangsvanelia 41  
2032 Maura

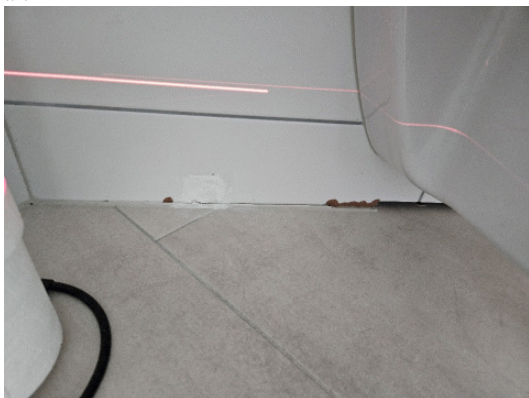
Vegger, innredning og tak/himling fremstår i grei stand, men det er skade i flis under wc på badet. TG2

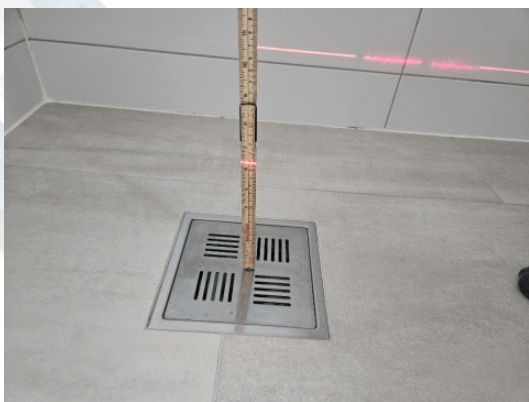
#### TG 2 7.1.2 Overflate gulv

Gulvfliser fremstår i grei stand, men det er svertesopp i mykfuge (silikon) mellom gulv og vegg i dusjsone. TG2

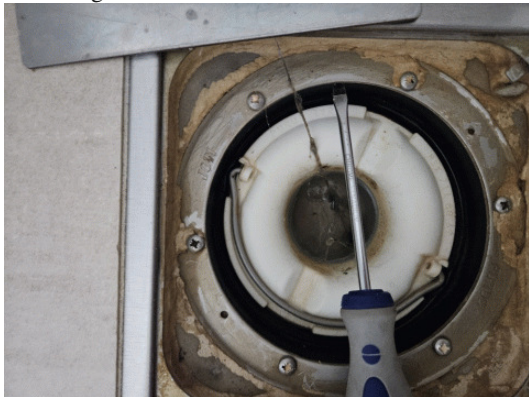
### TG 2 7.1.3 Membran, tettesjiktet og sluk

Det er påvist avvik i forhold til sluk, rørgjennomføringer, mansjetter eller klemring.

Det ble boret hull fra tilstøtende rom (mellom gang) til bad, det ble målt normalt fuktinnhold i bunnsvill under 5 vekt-%. TG1

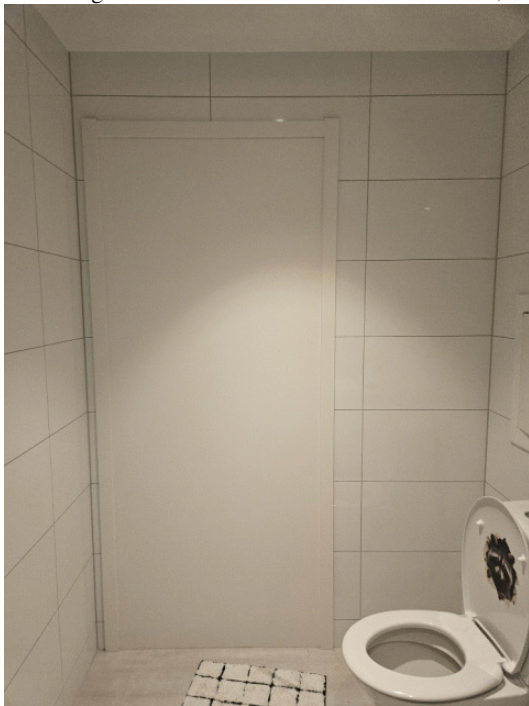
Vegger, innredning og tak/himling fremstår i god stand. Tidligere døråpning inn til bad er provisorisk tettet med huntonitplater som ikke er en våtroms godkjent løsning, hvorav nedre del på platene har fuktsveller. TG2

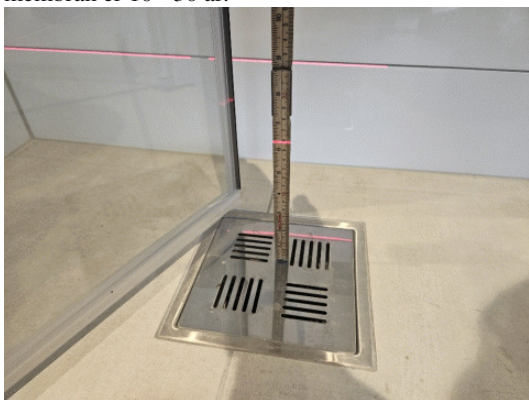
Gulvfliser fremstår i god stand uten noen vesentlige avvik. TG1

**Merknader:** Utskifting/vedlikehold: Normal tid før utskifting av gulv i våtrom med keramiske fliser direkte på membran er 10 - 30 år.

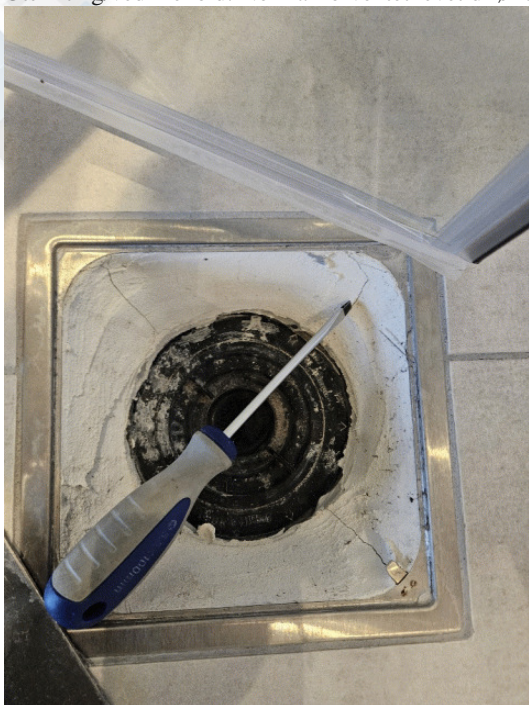
### TG 3 7.2.3 Membran, tettesjiktet og sluk

Det er ingen synlig mansjett under klemring og det er gjort provisorisk tetting med mykfug (silikon) i sluket. TG2  
 Membran rundt støp i sluket har sprekt opp og står disponibel for fuktinntrenging. TG3 Ytterligere undersøkelser må gjøres. Det gjøres oppmerksom på at sluk kan utbedres lokalt uten å ta bort fliser på gulvet.

Det er ingen synlig mansjett under klemring og det er gjort provisorisk tetting med mykfug (silikon) i sluket. TG2 Membran rundt støp i sluket har sprekt opp og står disponibel for fuktinntrenging. TG3 Ytterligere undersøkelser må gjøres. Det gjøres oppmerksom på at sluk kan utbedres lokalt uten å ta bort fliser på gulvet.
