Eggaveien 30, 7375 RØROS

## Tilstandsrapport Eierskifte

Boligtype: Fritidsbolig  
Byggeår: 2004  
BRA: 85 m²  
BRA-i: 85 m²

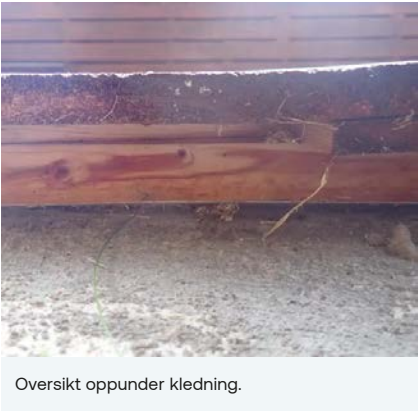
## 6.7 Yttervegger

| Veggkonstruksjon er oppført i bindingsverk. Fasader er kledd med villmarkspanel. | |

| Oppsummering av yttervegger | TG-2 |
|---|---|
| -Med tanke på begrenset lufting, er det ikke registrert behov for tiltak i dag, men ved større utskiftinger eller vesentlig endring i bruk av boligen bør lufting etableres/utbedres. Dårlig lufting av kledning kan medføre fuktskader i veggen på grunn av sen uttørring av fukt i veggen, som kan oppstå på grunn av inndriv av nedbør og kondensering. Vær oppmerksom på dette. | |

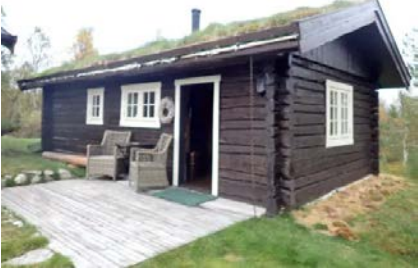
Anneks fra 2006 oppført i én etasje over støpt plate på mark. Veggkonstruksjon er oppført av en tømmerkasse av eldre dato. Taket har saltaksform og er tekket med torv. Vinduer er med 2-lags isolerglass.

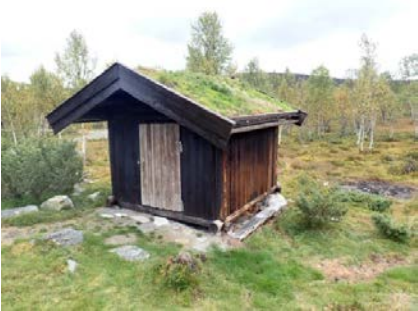
6.26 Øvrig: Uthus, byggemåte

Uthus fra 2017 oppført i én etasje over åpen fundamentering på pilarer. Veggkonstruksjon er oppført i stavlaft. Fasader er kledd med stående panel. Taket har saltaksform og er tekket med torv. Gulvet er av trebjelkelag.

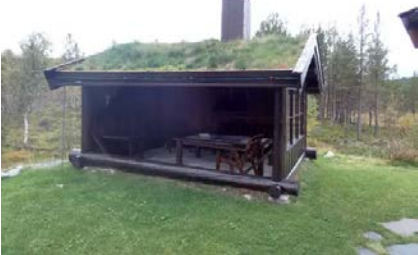
6.27 Øvrig: Gapahuk, byggemåte

Gapahuk oppført i stavlaft. Fasader er kledd med stående panel. Taket har saltaksform og er tekket med torv.
