Odvar Solbergs vei 132, 0973 OSLO

**Pen og romslig 3-roms leilighet  
med idyllisk utsikt over Svarttjern |  
Garasjeplass | Vestvendt balkong |  
Familievennelig**

# Tilstandsrapport

## ANDELSLEILIGHET

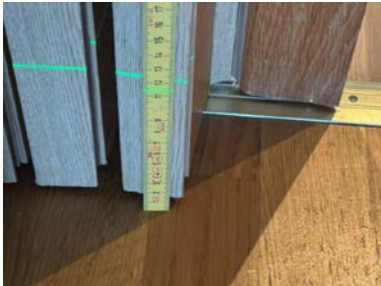
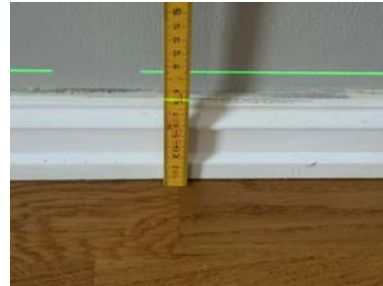
Det ble foretatt stikkprøver og påvist retningsavvik og stedvis skjevheter i gulv. På tilfældige steder i stue/kjøkken ble det målt høydeforskjell på ca. 32 mm. På tilfældige steder i hovedsoverom ble det målt høydeforskjell på ca. 13 mm. Målepunkter er tatt punktvis i hjørner, ved midtvegg og yttervegg samt midt på gulvet. På generelt grunnlag opplyses det at ved kjøp av brukt bolig må det påregnes noe skjevheter og nivåforskjeller/ujevnheter.

Stuegulvet har en høydeforskjell på ca. 32 mm

Kostnadsestimat: 50 000 - 100 000

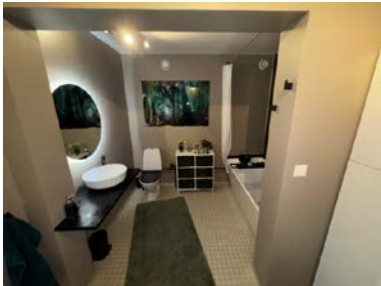
Bad/wc

Badet har originalt sluk i støpejern fra byggeår. Sluket er ikke tilgjengelig for inspeksjon grunnet plassering av badekar. Tettesjikt/membran er fra byggeår, ukjent type. Røranlegget er hovedsakelig fra byggeår. Påvist bom i enkelte gulvfliser (mangelfull heft mot underlag). Det er ikke tilstrekkelig fall til sluk. Svakt fall fra dørpning mot badekar. Gulvet har noe motfall mot vaskeromsdel (skyllekum og vaskemaskin). En må forvente generell oppgradering av våtrommets tettesjikt/membran for at våtrommet skal tåle en normal bruk etter dagens krav (tett våtsone). Skjulte konstruksjoner slik som tettesjikt (membran) bak fliser har passert anbefalt brukstid. En samlet TG3 for rommet er satt med bakgrunn i alder. Det er ikke behov for å gjennomføre en detaljert tilstandsanalyse, etter standardens krav.

- Våtrommet må totalrenoveres. Alle forhold med tettesjikt, våtsone, sluk m.m. må dokumenteres.
- Manglende oppgradering av våtrommet medfører høy risiko for at konstruksjonene ikke vil tåle vanlig bruk av vann eller lekkasjer. Dette kan føre til fuktskader på tilstøtende konstruksjoner.

Kostnadsestimat: 100 000 - 300 000

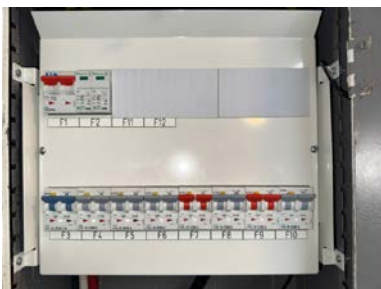
manglende tilsyn i senere tid og manglende samsvarserklæring på deler av det elektriske anlegget som er montert etter år 1999, er TG2 satt iht. NS 3600.

Sikringsskap

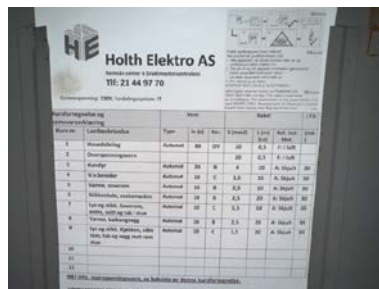
Kursoversikt
