Bjørkeveien 7B, 1940 BJØRKELANGEN

**Lys og pen 3-roms hjørneleilighet  
med heis, p-plass og solrik  
balkong. Ingen fellesgjeld. Meget  
sentralt. Seniorbolig.**

Befaringsdato: 05.04.2024 Rapportdato: 13.04.2024 Oppdragsnr.: 13998-1303 Referansenummer: OY4757

## Tilstandsrapport

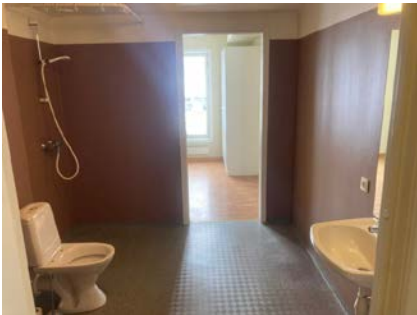
Bad/vaskerom fra byggeår med gjennomgang fra entre til soverom.  
Det foreligger produktbeskrivelse for våtrommet fra byggeår.

Bad/vaskerom.

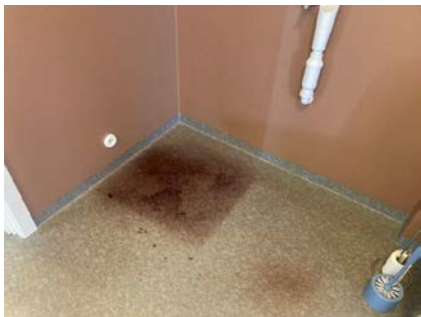
1:100 fall mot sluk. Det er målt ca. 25 mm høydeforskjell på gulv ved dørterskel til topp slukrist. Vurdering av avvik: Det er avvik: Det er merker/ skjolder der vaskemaskin har vært plassert og enkelte steder, dette kan være for høy temperatur fra varmekabler. Konsekvens/tiltak: Tiltak: Det kan ikke observeres skader på belegget, men det anbefales at varmekabler blir målt for å undersøke om dette kan være årsaken og eventuelt utbedre kabler. Kostnadsestimat er kun for videre undersøkelser.

Det kan ikke observeres skader på belegget, men det anbefales at varmekabler blir målt for å undersøke om dette kan være årsaken og eventuelt utbedre kabler.

Skjolder på gulvbelegg.

Kostnadsestimat er kun for videre undersøkelser.

Kostnadsestimat: Under 10 000

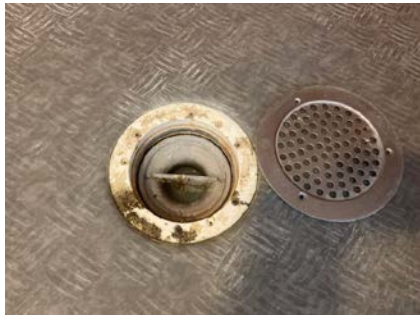
Sluk i dusjsone.

- Overvåk tilstanden jevnlig. For å få tilstandsgrad 0 eller 1 må tettesjiktet skiftes ut, men tidspunktet for når dette er nødvendig er vanskelig å si noe om.

Kostnadsestimat: Ingen umiddelbar kostnad

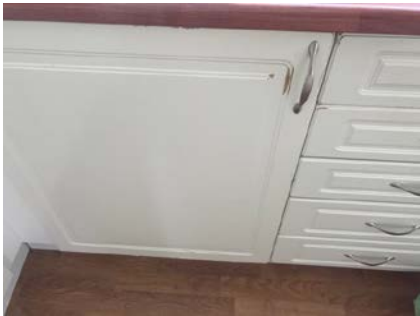
Det er bruksslitasje med bl.a. fuktmerker på fronter til benkeskap og skuffer.

Merker på fronter.

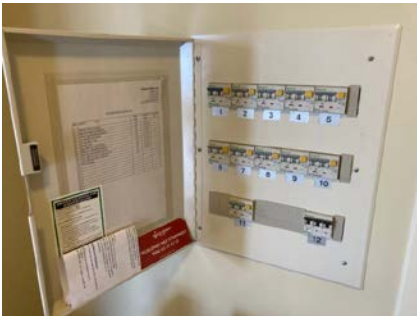
El-skap.

På generell basis og i om undertegnede ikke er fag mann innen elektro, anbefales en gjennomgang av det elektriske opplegget med jevne mellomrom.

**Kostnadsestimat:** Under 10 000
