Kalamyrveien 59, 4310 HOMMERSÅK

**Lekker brl. enebolig med 3
soverom, 2 bad, carport med
el-lader. Barnevennlig og solrik
beliggenhet i blindvei. IN-lån.**

Befaringsdato: 18.11.2024

Rapportdato: 22.11.2024

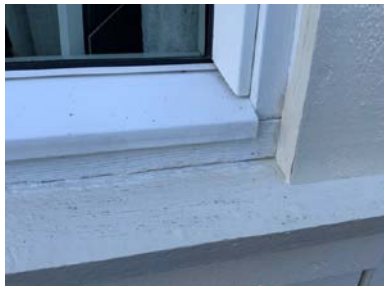
Vurdering av avvik:

- Karmene i vinduer er slitte og det er sprekker i trevirket.

Vinduer bør overflatebehandles ved neste anledning.

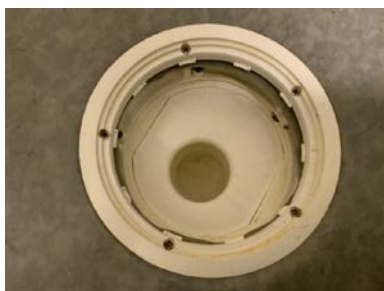
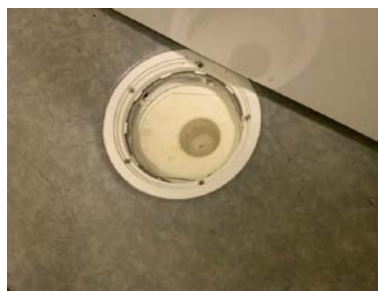
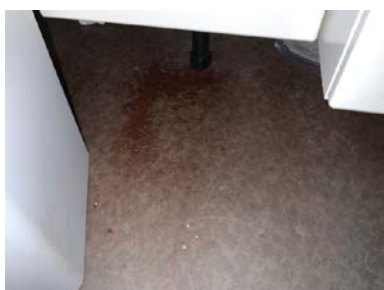
Vurdering av avvik:

- Mer enn halvparten av forventet brukstid er passert på membranløsningen.
- Det er avvik:

Membran svekkes over tid. Dette inkluderer tap av fleksibilitet, økt slitasje som kan føre til sprekker eller tynnslitninger, redusert tetthet og svekkelse av sveiser. Når membranen må skiftes, er vanskelig å fastslå. Det må derfor utføres regelmessig inspeksjon av membranen.

Det er ingen mulige tiltak vedrørende slitasjen i belegget.

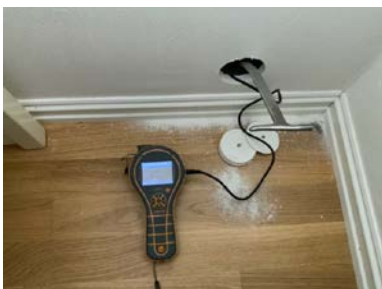
TG 0 Tilliggende konstruksjoner våtrom

Hulltaking er foretatt uten å påvise unormale forhold.
Det er tatt hull fra soverommet og inn mot dusjsonen.

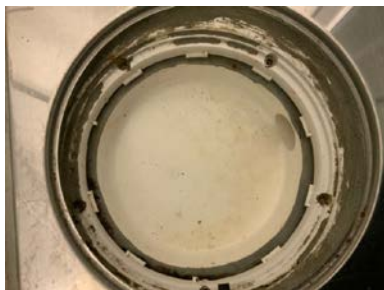
Vurdering av avvik:

- Det er mulighet for at det kan forekomme vannlekkasje på våtrommet hvor vann ikke vil gå til sluk.
- Det er påvist at noen fliser har bom (hulrom under).
- Det er påvist avvik i fallforhold til sluk i forhold til krav i forskrift på byggetidspunktet.

Det er flatt gulv i dusjsonen, som betyr at det vil ligge igjen vann her ved vannsøl/lekkasje.

Flis med bom (hulrom under) er sårbar ved f. eks. om gjenstander faller ned på flis - den kan sprekke.

For å lukke avviket må korrekt fallforhold etableres. Dette er ikke økonomisk forsvarlig før rommet renoveres.

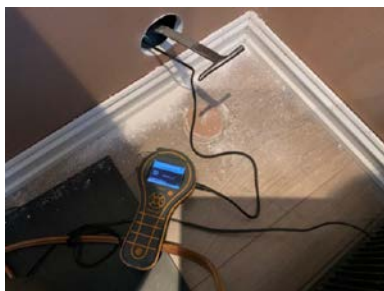
TG 0 Tilliggende konstruksjoner våtrom

Hulltaking er foretatt uten å påvise unormale forhold.
Det er tatt hull fra stuen og inn mot dusjsonen.

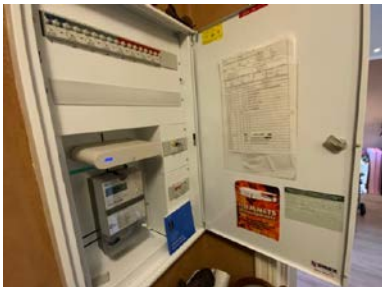
På bakgrunn av at boligen har hatt flere eiere, manglende samsvarserklæringer og at anlegget er opp mot 20 år gammelt, anbefales en nærmere kontroll av anlegget.
