Holsetgata 11, 2317 HAMAR

Nøkkelinformasjon

Salgsobjekt: Andelsleilighet
Eierform: Andel
Byggeår: 1960
BRA-i/BRA Total 94 kvm/101 kvm
Tomtstr.: 1 005 kvm
Soverom: 3
Gnr./bnr. Gnr. 1, bnr. 2705
Andelsnr.: 33301
Oppdragsnr.: 1213260069

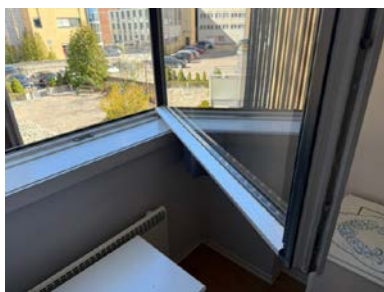
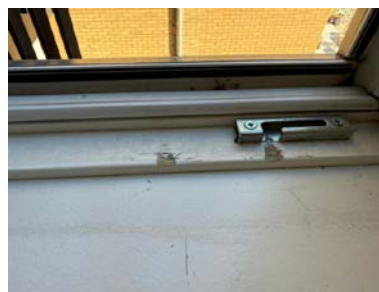
- Vinduer: Enkelte vinduer er værslitte med avflasket maling, og enkelte vinduer tar i karm ved åpning og lukking. Forholdet medfører økt risiko for videre slitasje og redusert funksjon.

Vinduer bør justeres, og værslitte overflater bør skrapes og males.

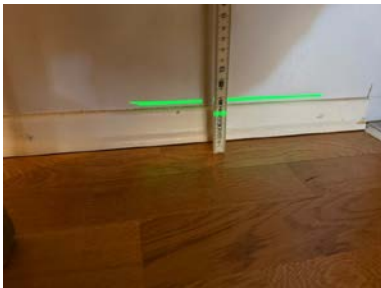
Leiligheten har etasjeskille i betong. Kontroll av etasjeskille utføres med nivelleringslaser. Det tas stikkprøver i to retninger i minst to rom per etasje der det lar seg gjøre. Ingen vesentlige avvik ble registrert.

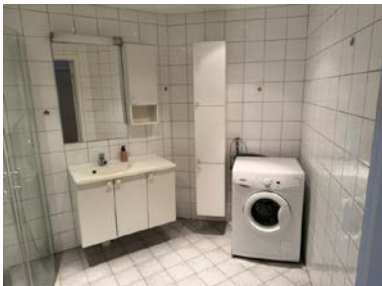
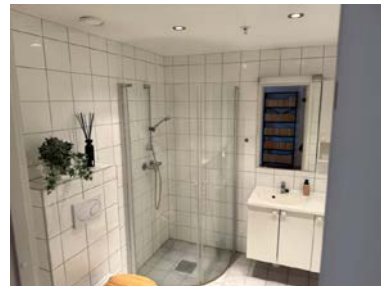
3. ETASJE > BAD

Fall forhold og høydeforskjellen fra topp sluk til topp flis ved terskel er mindre en anbefalt. Gulvet er tilnærmet flatt utenfor dusjsonen, det kan ikke verifiseres at det er etablert oppbrett på tettesjikt ved terskelen, det registreres bomlyd i enkelte gulvfliser. Forholdet medfører økt risiko for at vann blir stående på gulvet og for fuktpåvirkning av gulvkonstruksjon og tilstøtende konstruksjoner.

Forholdet medfører en redusert sikkerhet mot vannskader ved bruk av badet. Dusjkabinett bør etableres som midlertidig risikoreducerende tiltak i påvente av oppgradering, og det anbefales montering av automatisk lekkasjestopper med fuktsensor ved dørterstel.
