# Fritidsbolig med gode solforhold, brygge og fantastisk usjenert beliggenhet!

Velkommen til denne sjarmerende fritidsboligen på Risøy i Kragerø Skjærgård! Eiendommen har en usjenert beliggenhet med kort båttur til Kragerø sentrum, og byr på naturskjønne omgivelser og en rolig atmosfære. Adkomst via båt gir en unik følelse av privatliv og eksklusivitet.

Boligen er oppført i 1996 og har et bruksareal på 134 m<sup>2</sup> fordelt over to etasjer. Første etasje inneholder entré, bod, soverom, dusjrom og en romslig stue med kjøkken og spisestue. Andre etasje har stue og tre soverom. Uteområdet inkluderer en terrasse på ca. 15 m<sup>2</sup>, perfekt for avslapning. Eiendommen har også en sjøbod og en bod for ekstra lagringsplass.

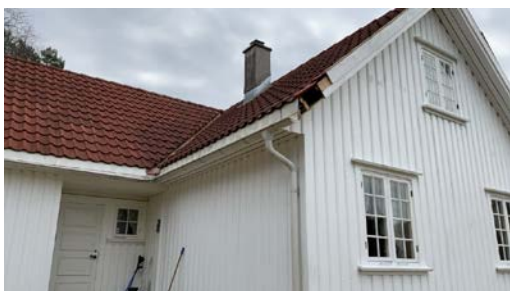
Avvik: Mer enn halvparten av forventet brukstid er passert på taktekkingen. På befaringdagen foregikk det utbedring av vindskier.

- Når takteking og undertak begynner å bli gamle, øker risikoen for lekkasjer, noe som kan føre til omfattende og kostbare reparasjoner av underliggende konstruksjoner dersom en ikke foretar tiltak på konstruksjonene før dette oppstår.
- Overvåk tilstanden jevnlig. For å få tilstandsgrad 0 eller 1 må tekingen skiftes ut, men tidspunktet for når dette er nødvendig er vanskelig å si noe om.

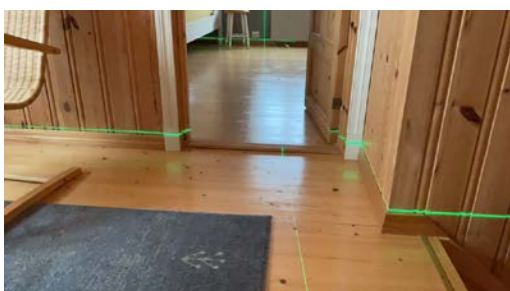
- Målt høydeforskjell på over 30 mm gjennom hele rommet. Tilstandsgrad 3 gis med bakgrunn i standardens krav til godkjente måleavvik.

**Kostnadsestimat: 20 000 - 100 000**

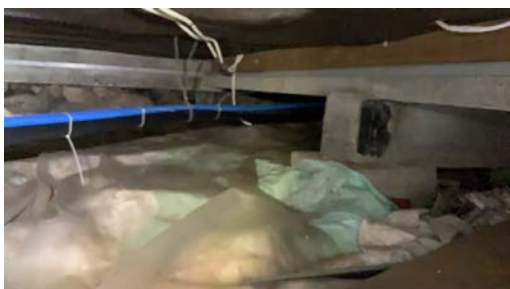
## TG 1 Kryp Kjeller

Bygningen har krypkjeller under trebjelkelag. Kryp kjelleren er kun inspisert i nærheten av luken.

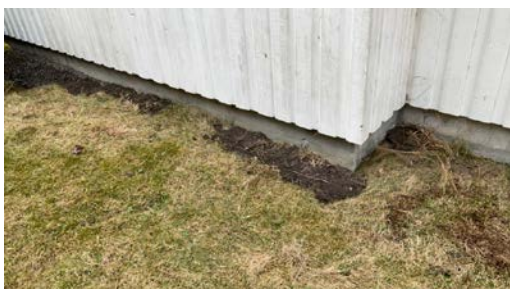
Fundamentert med ringmur av betong. Eier opplyser følgende: "Grunnmur hytte er støpt på sprengstein masser som er sikret med galvaniserte  $\varnothing 32$  mm boret ned i fjell for å ikke utsklidning på fjellet".

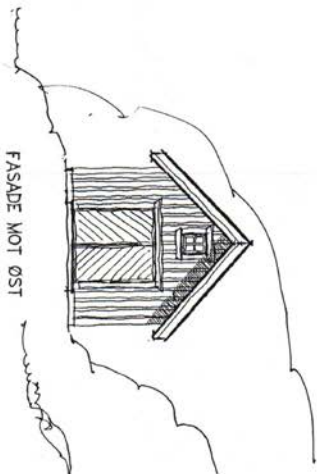
ERST.SJØBOD VESTRE RISØY  
 JON BJERKNES  
 PLAN SNITT FASADER  
 1:100 06.06.96 rmm
