# Tilstandsrapport - NS 3600

## Kirkeveien 194

### 4817 His

Gnr: 305 Bnr: 1114 Snr: 32

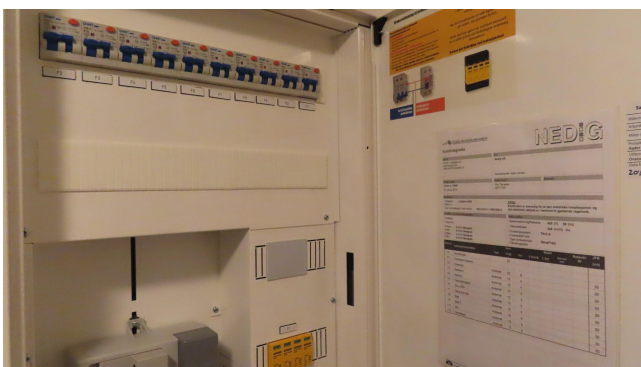
Sikringsskap montert i innvendig bod på vegg vest.  
Hovedsikring 32 ampere, 10 kurser.

Sikringsskap.

| NR | Sjekkpunkt | Svar | Kommentar |
|---|---|---|---|
| 12 | Foreta en vurdering basert på den visuelle kontrollen som er utført, anleggets alder, anleggets allmenne tilstand og fare for liv og helse. Bør det elektriske anlegget ha en utvidet el-kontroll? Dersom ja, noter det i rapporten. | Ja | Anbefaler en kontroll av EL. anlegget hvert 5 år. |
