Tilstandsrapport

Boligbygg med flere boenheter

Sverres gate 10, 3256 LARVIK

Oppdragsnr.: 19959-2121

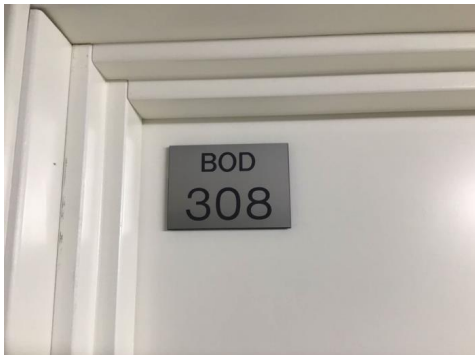
3 ETASJE > BAD/VASKEROM

Bad/vaskerom ligger med tilkomst fra stue/kjøkken. Det er fra byggeår.

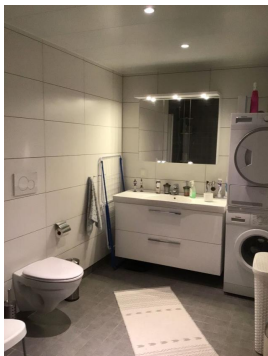
3 ETASJE > BAD/VASKEROM

TG 1 Overflater vegger og himling

Normal slitasje

TG 1 Sluk, membran og tettesjikt

Plastsluk og synlig membran som ligger i klem i sluk.

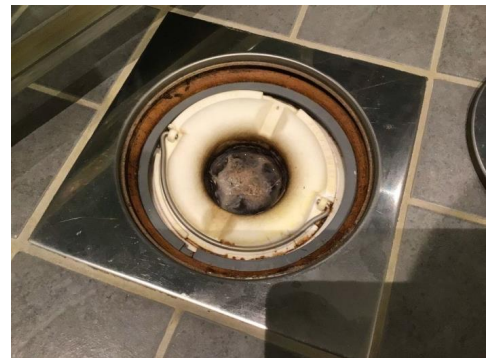
3 ETASJE > BAD/VASKEROM

TG 2 Sanitærutstyr og innredning

Vurdering av avvik:

- Det er ikke påvist tilfredsstillende løsning for å synliggjøre lekkasje fra innebygget sistene.

- Det må gjøres tiltak for å lukke avviket.

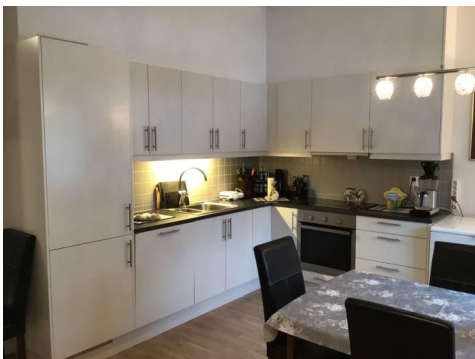
3 ETASJE > KJØKKEN

! TG 1 Avtrekk

Det er montert en vifte på kjøkken. Den har avtrekk ut av rommet.

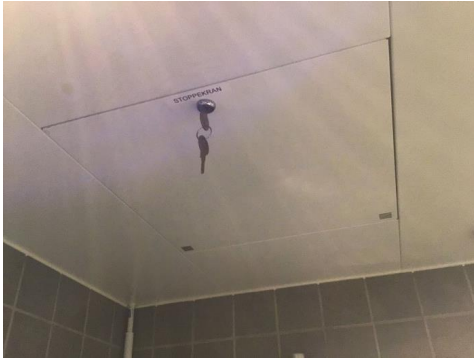
TG 1 Avløpsrør

Avløpsrør av plast fra byggeår.

TG 1 Ventilasjon

Balansert ventilasjonsanlegg står plassert i teknisk rom og er fra byggeår.

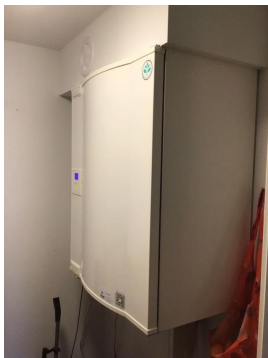
TG IU Varmtvannstank

VV-tank av ukjent type, alder og størrelse. Den står plassert i felles anlegg og ble ikke besiktiget. Det settes ingen TG på dette.

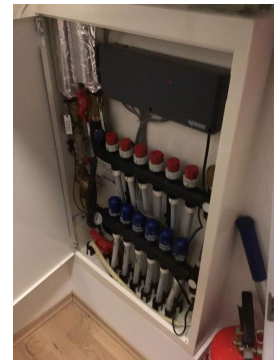
TG 2 Elektrisk anlegg

Dette er en forenklet kontroll begrenset til de spørsmål og undersøkelser som forskrift til avhendingslova (tryggere bolighandel) § 2-18 inneholder. Dette kan ikke sammenlignes med en kontroll utført av offentlig myndighet (Det lokale eltilsyn) eller registrert elektrovirksomhet, og en bygningssakkyndig har verken kompetanse eller lov til å foreta en slik kontroll.

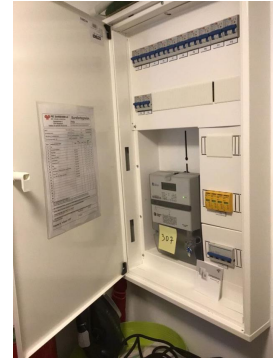
TG 0 Branntekniske forhold

Dette er en forenklet kontroll begrenset til de spørsmål som fremkommer under. Tilstandsgraden er basert på retningslinjer til disse spørsmålene i bransjestandarden NS3600. Dette kan ikke sammenlignes med en fullstendig kontroll av branntekniske forhold av offentlig myndighet, eller en vurdering av boligens branntekniske forhold eller prosjektering fra en rådgiver med spesialkompetanse. En bygningssakkyndig har verken kompetanse til å gi slik veiledning eller lov til å foreta en slik kontroll.
