**Salgsobjekt:** Tomannsbolig  
**Eierform:** Eiet  
**Byggeår:** 1955  
**BRA-i/BRA Total** 230/230 kvm  
**Tomtstr.:** 704.2 kvm  
**Soverom:** 6  
**Antall rom:** 8  
**Gnr./bnr.** Gnr. 150, bnr. 1257  
**Oppdragsnr.:** 1411260100

# Tomannsbolig med ettertraktet plassering m/ kort avstand til sentrum - Solrik uteplasser -

Befaringsdato: 23.03.2026

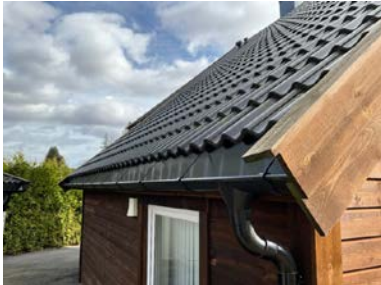
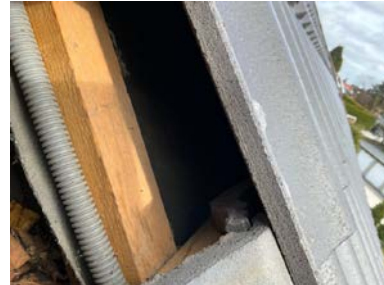
Fra tilgjengelige inspeksjonspunkter ble det ikke registrert vesentlige skader eller avvik på befaringspunktet. Bygget ligger i et område som vurderes å være værutsatt med påvirkning fra vind/nedbør. Slike forhold kan over tid medføre økt belastning på beslag.

Dersom renner eller beslag ikke fungerer tilfredsstillende kan dette føre til at vann trenger inn i takkonstruksjon eller fasade, noe som over tid kan gi fuktpåvirkning og skader i underliggende konstruksjoner.

Det anbefales jevnlig kontroll og rengjøring av takrenner og nedløp for å sikre tilfredsstillende avrenning av overvann.

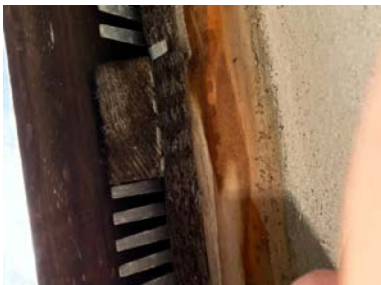
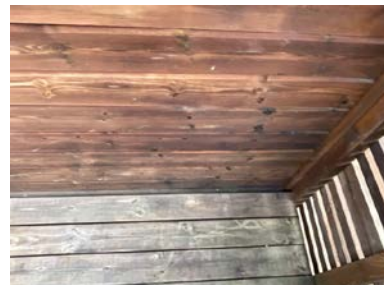
- Lokal utbedring bør foretas for å øke avstanden mellom terreng og bordkledning.

Kledning som står nærme terrenget vil ha økt behov for maling og med fare for fukt og råte i kledningen og bakenforliggende konstruksjoner.

Mangler beslag mellom veranda og vegg.

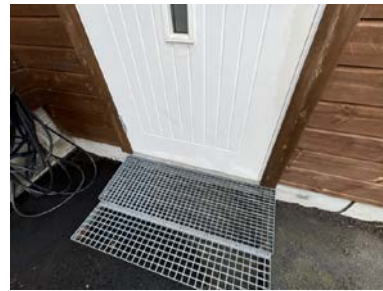
- Det er påvist avvik rundt innsettsdetaljer.
- Det er påvist dører som er vanskelig å åpne eller lukke.
- Karmene i dører er værslitte utvendig og det er sprekker i treverket.

Fuktskader på ytterdøren inn til kjelleren.

Døren inn til kjelleren er svært vanskelig å lukke, det bør vurderes utskifting av døren. Kaldt trekk vil derfor oppstå.

- Dører må justeres.
- Det må påregnes noe vedlikehold og at enkelte dører må skiftes ut.

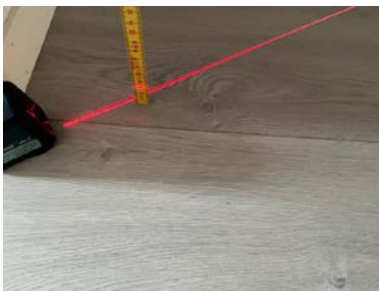
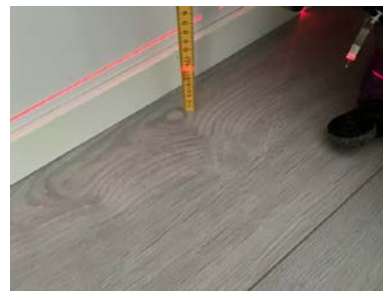
- Det er målt høydeforskjell på mellom 15-30 mm gjennom hele rommet. Tilstandsgrad 2 gis med bakgrunn i standardens krav til godkjente måleavvik.
- Målt høydeforskjell på mellom 10 - 20 mm innenfor en lengde på 2 meter. Tilstandsgrad 2 gis med bakgrunn i standardens krav til godkjente måleavvik.
- Målt høydeforskjell på over 30 mm gjennom hele rommet. Tilstandsgrad 3 gis med bakgrunn i standardens krav til godkjente måleavvik.

Avvikene vurderes som sannsynlig resultat av bygningens alder og konstruksjonstype. Det er på befaringstidspunktet ikke registrert tegn til akutt eller pågående bevegelse. Skjevhetene påvirker planhet og brukskvalitet, men representerer samtidig et vesentlig avvik fra dagens toleransekrav.

Kostnadsestimat er basert på lokal oppretting av det enkelte rom. Dersom videre undersøkelser avdekker underliggende konstruktive forhold eller setningsproblematikk, kan omfang og kostnader avvike.

**Kostnadsestimat: 20 000 - 100 000**

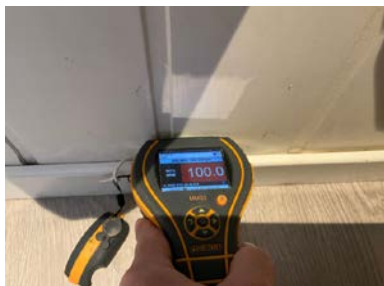
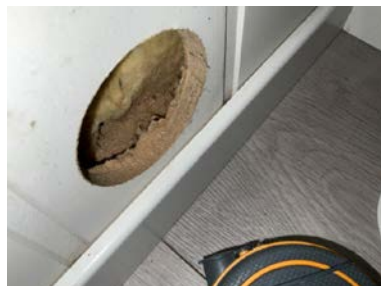
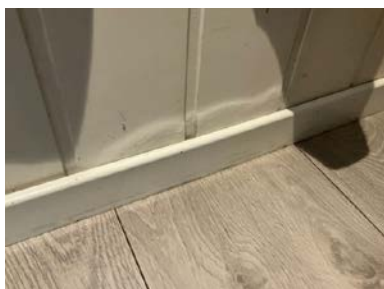
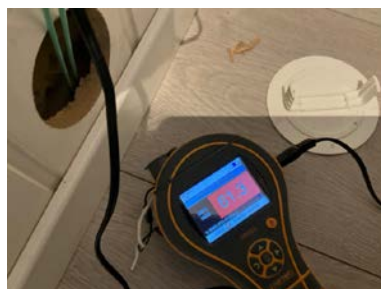
Boligens kjeller ligger delvis under terrenget. Veggene er påførte med malte plater og fliser. Det er synlig fukt/vannskade på overflatene. Ved hulltaking er det målt fritt vann (over 24 %).

- Det er i hulltaking påvist fukt-/råteskader.
- Det er registrert omfattende synlige fuktskader

- Ytterligere undersøkelser må foretas for å få kartlagt årsak og omfanget på eventuelle skader.
- Konstruksjonene må sikres mot råte, sopp og skadedyr.

Kostnad må sees i sammenheng med punkt utvendig fuktsikring. Det må gjøres tiltak på utsiden for å få en tørr kjeller. Omfanget er ikke helt kartlagt da hulltaking kun er en liten del av bygget.

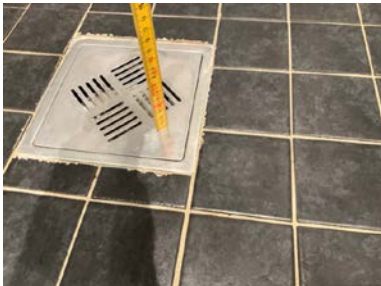
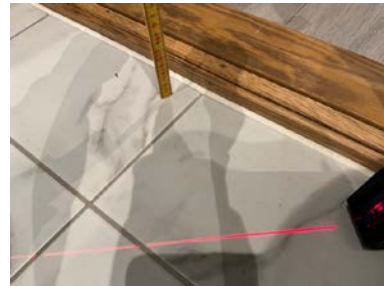
- Det er påvist avvik i fallforhold til sluk i forhold til krav i forskrift på byggetidspunktet.

Våtrom uten oppkant ved dør og med utilstrekkelig fall til sluk har økt risiko for at vann kan renne ut av rommet ved lekkasje eller utilsiktet vannsøl. Dette kan medføre fuktskader i tilstøtende rom og bygningskonstruksjoner.

Ved eventuell renovering av våtrommet anbefales det å etablere tilfredsstillende fall mot sluk samt tilstrekkelig høydeforskjell mellom topp membran ved dørterskel og sluk i henhold til gjeldende anbefalinger.

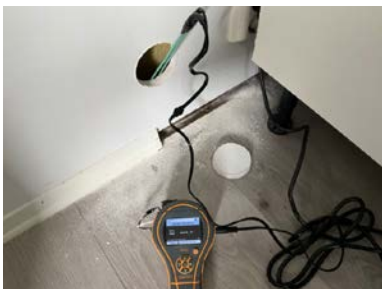
Hulltaking er foretatt uten å påvise unormale forhold. Hulltaking er foretatt i kjøkkenet bak våtsone for dusjen. Fuktkvotemåling (vekt%) i konstruksjonen ble målt til 6.

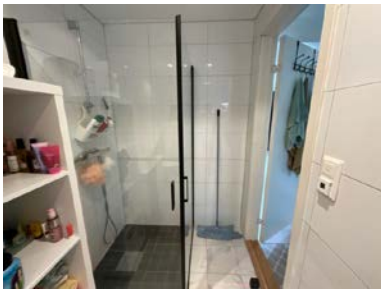
- Det er vindu/dør med ikke fuktbestandige materialer i våtsonen (ved vask, dusj, badekar, osv.), løsningen eller byggematerialet er uegnet.

- Dersom det ikke gjøres tiltak, kan dette medføre oppfukting, oppsvelling og forringelse av materialer over tid og fuktskader på tilstøtende konstruksjoner.

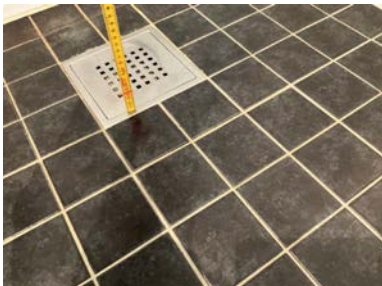
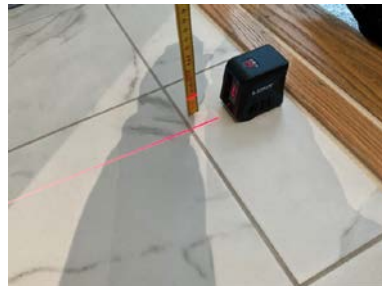
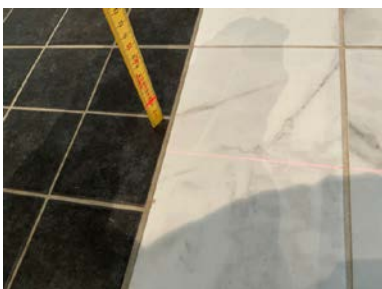
### Sluk, membran og tettesjikt

Det er plastsluk og smøremembran med ukjent utførelse.

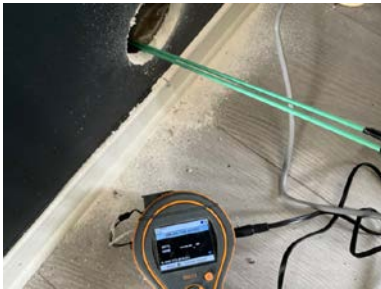
Hulltaking er foretatt uten å påvise unormale forhold. Hulltaking er foretatt ved/i kjøkken bak våtsone for dusj. Fuktkvotemåling (vekt%) i konstruksjonen ble målt til 6.

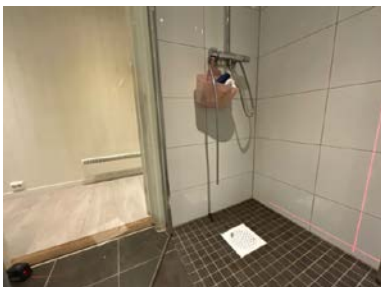
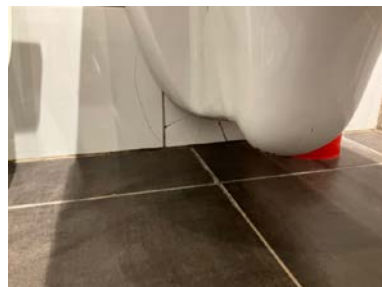
- Det er påvist at flisfuger har riss/sprekker.
- Det er påvist sprekker i fliser.
- Det er vindu/dør med ikke fuktbestandige materialer i våtsonen (ved vask, dusj, badekar, osv.), løsningen eller byggematerialet er uegnet.
- Svertesopp er registrert

- Overflater må rengjøres.
- Dersom det ikke gjøres tiltak, kan dette medføre oppfukting, oppsvelling og forringelse av materialer over tid og fuktskader på tilstøtende konstruksjoner.
- Slike riss/sprekker kan indikere bakenforliggende fuktskader, og konstruksjonen bør observeres jevnlig for å vurdere utvikling.

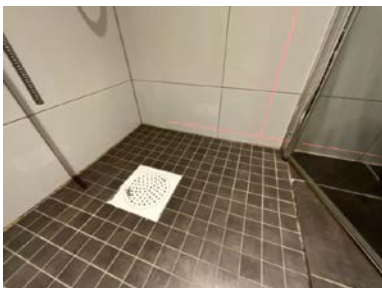
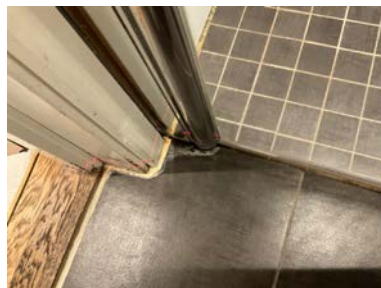
### TG 1 Sluk, membran og tettesjikt

Det er plastsluk og smøremembran med ukjent utførelse.

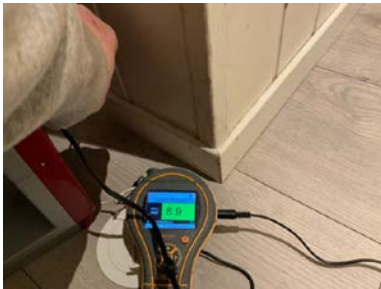
Hulltaking er foretatt uten å påvise unormale forhold. Hulltaking er foretatt ved/i gangen bak våtsone for dusjen. Fuktkvotemåling (vekt%) i konstruksjonen ble målt til 8.

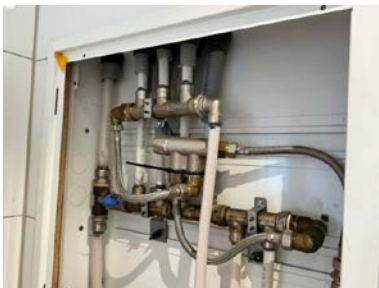
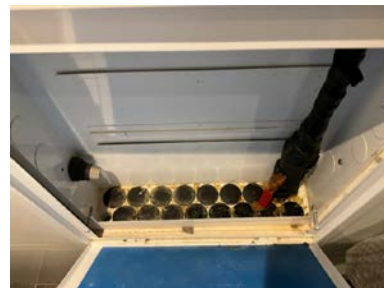
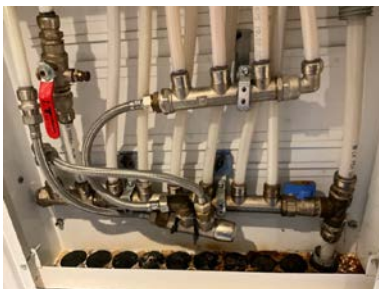
Det er registrert betydelig kondensdannelse på vannrør i kjeller. Årsaken til kondens kan være temperaturforskjeller mellom kaldtvannsrør og omgivelsesluft, eventuelt i kombinasjon med høyt vannforbruk og høy luftfuktighet i rommet.

Kondensdannelse på vannrør kan medføre fuktavrenning til omkringliggende konstruksjoner og innredning, med risiko for fuktskader over tid dersom forholdet vedvarer.

For å redusere risikoen for kondens anbefales det å isolere aktuelle vannrør. Det bør samtidig vurderes tiltak for å bedre ventilasjon og redusere luftfuktigheten i rommet dersom dette er medvirkende årsak.

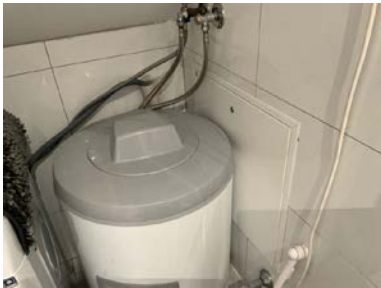
## ⓘ TG 2 Varmtvannstank - kjeller

Varmtvannstanken er på ca. 120 liter.
