Viggjavegen 160, 7353 BØRSA

**Stor eiendom på 2,7 mål | Utsikt |
Innlagt strøm og rett til båtfeste |
Bilvei "frem"**

Tilstandsrapport

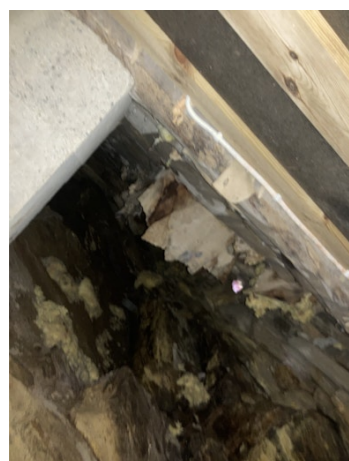
Manglende tiltak for å sikre konstruksjonen mot fuktskader registreres. Det ble avdekket høy luftfuktighet i kryperommet. Det kreves strakstiltak for å sikre bjelkelaget under kryperommet.

Bilde av krypkjeller.

Kryp kjeller: Manglende tiltak for å sikre konstruksjonen mot fuktskader registreres. Det ble avdekket høy luftfuktighet i kryperommet. Det kreves strakstiltak for å sikre bjelkelaget under kryperommet.

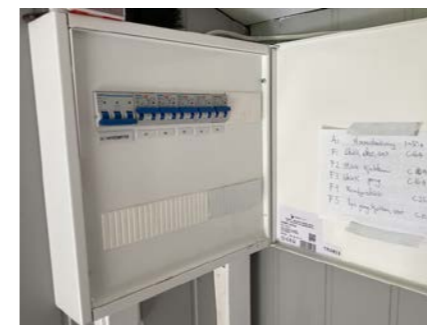
Bilde av sikringskap.

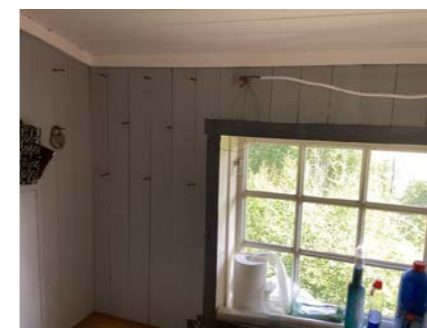
Bilde av løs ledning.

Det er utført en forenklet vurdering etter forskrift uten at det er satt tilstandsgrad. Dette på grunn av manglende kompetansekrav for vurdering og tilstandsetting. Det gjøres oppmerksomt på at anlegget kan ha skulte feil og mangler som undertegnede ikke kunne sett eller vurdere.
