# Flott og innholdsrikt enderekkehus med stort, solrikt uteområde! Garasje i rekke | 4 soverom

# Tilstandsrapport

Befaringsdato: 20.10.2025

Rapportdato: 21.10.2025

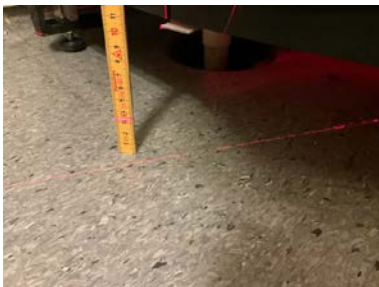
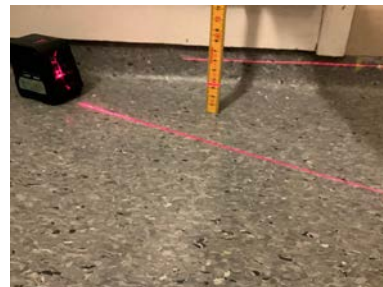
## TG 2 Sluk, membran og tettesjikt

På gulvet er det vinylbelegg. Det er ca. 10 mm. høydeforskjell fra gulv ved dør til slukrist.opplant ved døren på 40 mm.

- Overvåk tilstanden jevnlig. For å få tilstandsgrad 0 eller 1 må slukløsningen skiftes ut og sannsynligvis må også membransjiktet skiftes/utbedres. Det er imidlertid vanskelig å si noe om tidspunktet for når dette er nødvendig.
- Det er viktig å merke seg at levetiden til en membran varierer basert på kvalitet, installasjon og bruk. Eldre membraner kan bli sprø og sprekke opp, noe som fører til at de mister sin vanntettende funksjon. Dette kan resultere i vannlekkasjer gjennom vegger og gulv og fuktskader.

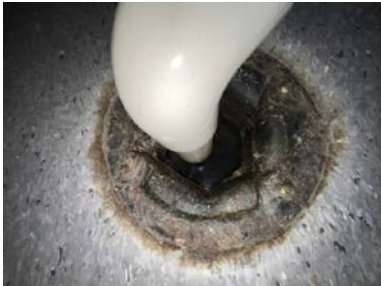
### TG 2 Sanitærutstyr og innredning

- Det er påvist skader på innredning.

- Lokal utbedring må utføres.

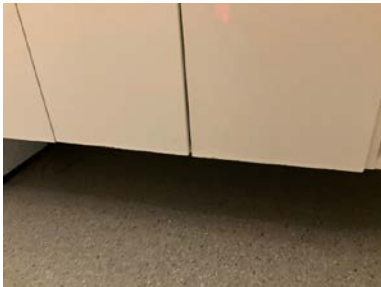
## 2. ETASJE > BAD/VASKEROM

Mangler en dør.

Utilstrekkelig ventilering av våtrom gir fare for fuktskader/merker på vegger og tak.

- Elektrisk avtrekksvifte bør monteres for å lukke avviket.
- Dårlig ventilasjon på et våtrom kan føre til alvorlige konsekvenser som fuktskader og muggvekst.
