Gudes gate 1A, 1530 MOSS

**Oppusset 1-roms selveierleilighet  
med sentral beliggenhet i  
Møllebyen | 3.etg med balkong og  
utsikt | Hems**

# Tilstandsrapport

gnr. 2, bnr. 1040, snr. 7

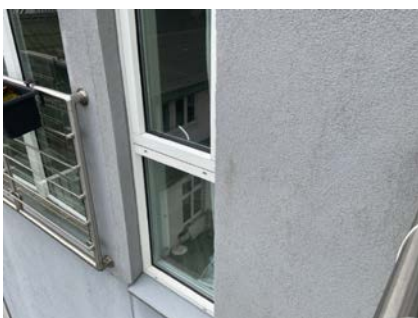
### TG 1 Vinduer

Vinduer med rammer og karmen i tre med isolerglass fra 2008.

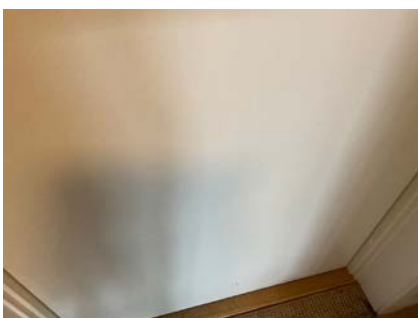
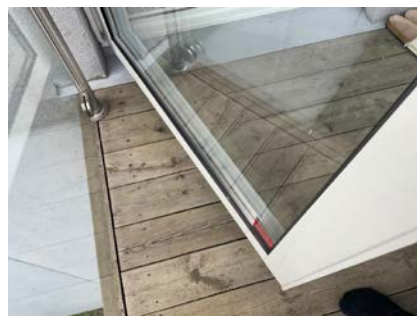
### TG 1 Dører

Ytterdør i tre fra 2008.  
Balkongdør i tre med isolerglass fra 2008.

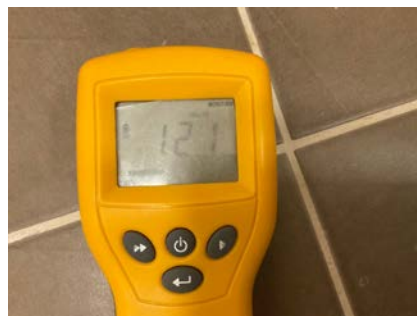
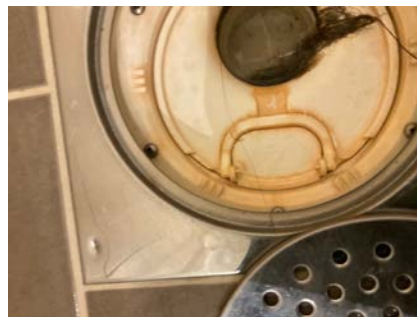
### TG 2 Sluk, membran og tettesjikt

Fuktmåler viser normale verdier.

- Sluket må sjekkes og rengjøres jevnlig.
- Overvåk tilstanden jevnlig. For å få tilstandsgrad 0 eller 1 må slukløsningen skiftes ut og sannsynligvis må også membransjiktet skiftes/utbedres. Det er imidlertid vanskelig å si noe om tidspunktet for når dette er nødvendig.
- Installering av tett dusjkabinett anbefales.

Det anbefales på et generelt grunnlag å montere dusjkabinett på våtrom som er over 10 år for å minske vannbelastningen på rommet.

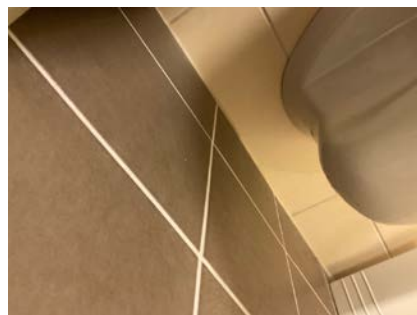
### TG 2 Sanitærutstyr og innredning

- Det er ikke påvist tilfredsstillende løsning for å synliggjøre lekkasje fra innebygget sisterner.

- Ved implementering av innebygget sisterner var det ikke krav om lekkasjesikring, konstruksjonen bør jevnlig observeres.

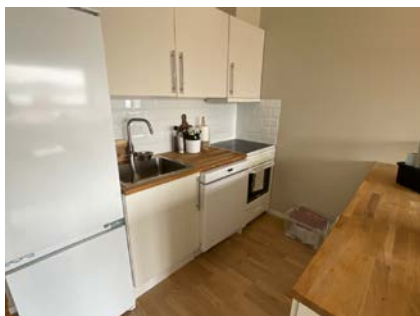
## TG 1 Overflater og innredning

Kjøkkeninnredning fra 2008.  
Kjøkkenet har slette fronter og heltre benkeplate. Frittstående komfyr og kjøl/fryseskap, underbygget oppvaskmaskin.

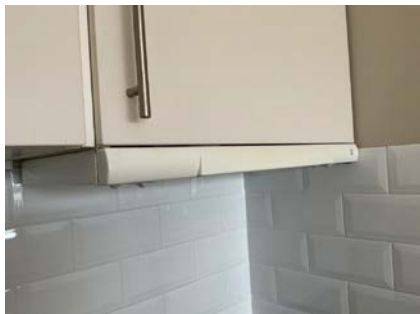
## TG 2 Avtrekk

- Det er påvist andre avvik:
- Høy alder på ventilator.

- Det er ikke behov for utbedringstiltak.

Ikke nødvendig med tiltak da den fungerer i dag, men grunnet alder kan skader plutselig oppstå.
