Sleipners veg 98, 5221 NESTTUN

**Attraktiv tomannsbolig i et  
ettertraktet boligfelt | Store  
uteplasser og parkering til flere  
biler | Rolig gatetun |**

# Tilstandsrapport

## TOMANNSBOLIG

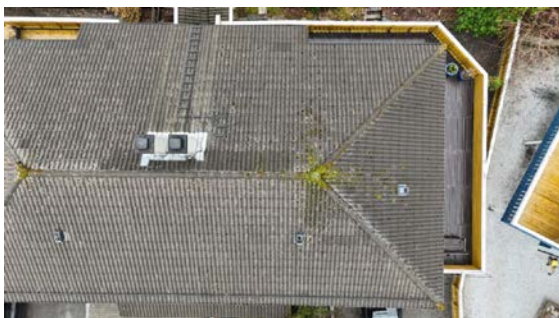
### TG 2 Nedløp og beslag

#### Beskrivelse

- Overvåk tilstanden jevnlig. For å få tilstandsgrad 0 eller 1 må tekingen skiftes ut, men tidspunktet for når dette er nødvendig er vanskelig å si noe om.

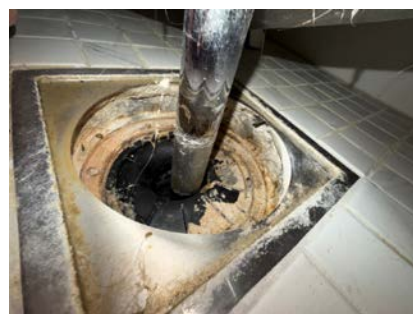
1. ETASJE > BAD - 6.7M2

Det er plastsluk og smøremembran med dokumentert utførelse.

Årstall: 2021      Kilde: Kontaktperson

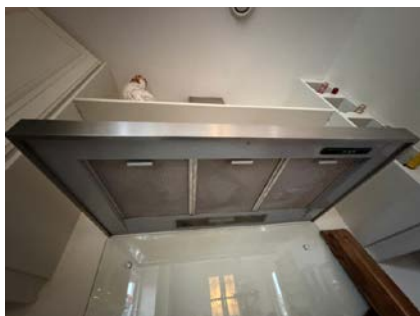
Det er kjøkkenventilator med avtrekk ut.
