Sørengkaia 86, 0194 OSLO

# Tilstandsrapport

# gnr. 234, bnr. 109, snr. 78

Befaringsdato: 28.10.2025

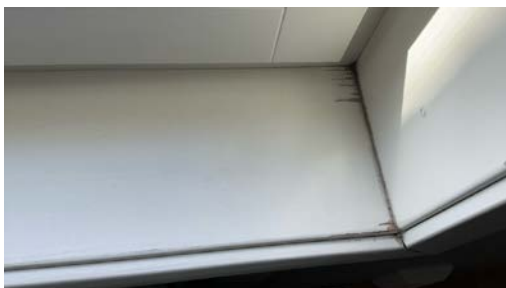
- Det er påvist at enkelte vinduer er vanskelig å åpne/lukke.
- Det er avvik:

Justering av vindu som tar i karm anbefales for å sikre korrekt funksjon og tetthet. Slitte foringer bør overmales eller utskiftes ved behov. Regelmessig vedlikehold som rengjøring av beslag og kontroll av fuger bør utføres for å opprettholde levetid.

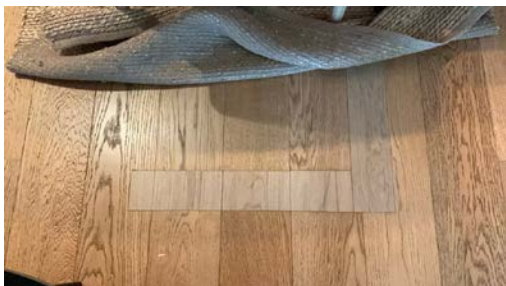
## Vurdering av avvik:

Slitasje og lokale skader på parkett påvirker kun det estetiske. Mindre hull og merker i vegger kan sparkles og males ved behov.

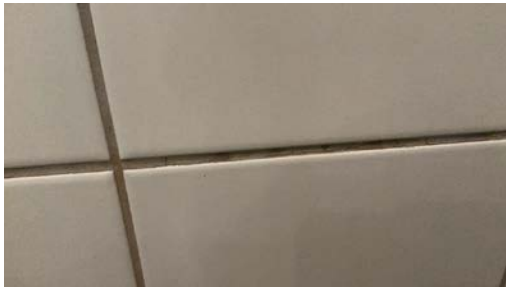
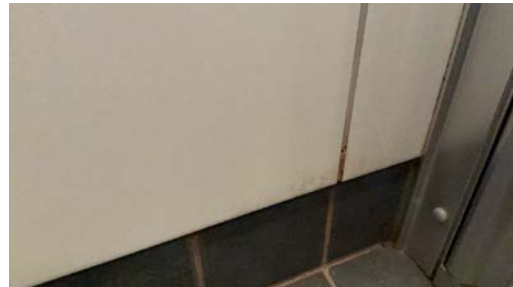
- Det er påvist at flisfuger har riss/sprekker.
- Svertesopp er registrert

Det er registrert gulning av fuger, sprekker i fugene og forekomst av svertesopp på enkelte flater.

- Overflater må rengjøres.

Det anbefales rensing og utskifting av skadde fuger, samt rengjøring med soppfjernende middel.
