Lillehøgda 1, 6521 FREI

**Rensvik - Innholdsrik og oppgradert enebolig med garasje, utsikt og 5 soverom. Solrik og idyllisk beliggenhet ved vatnet.**

# Tilstandsrapport

Befaringsdato: 09.05.2025

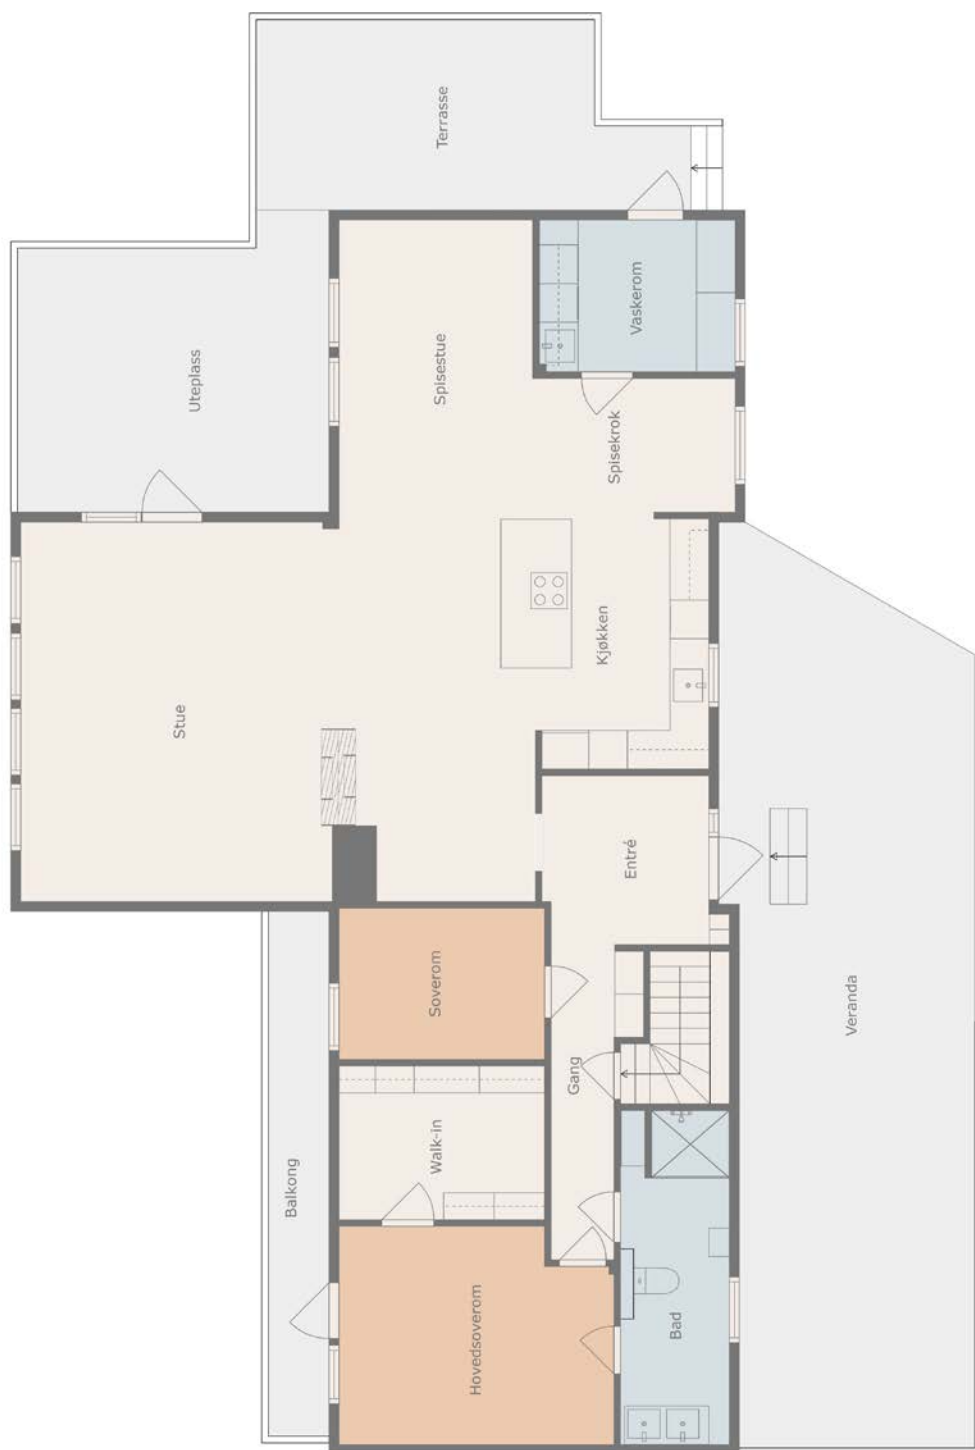
Mål Berignes Med Cubicasa- Teknologi. De Anses Å Være Meget Pålitelige, Men Ikke Garanterte.

Plantegningen er ikke i målestokk og noe avvik kan forekomme. Megler/selger tar ikke ansvar for evt. feil.

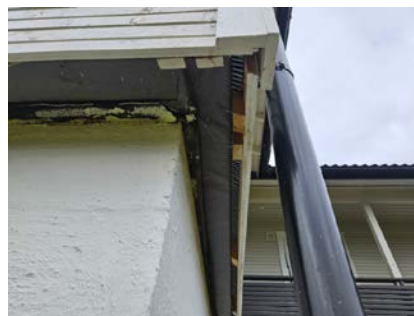
### TG 1 Veggkonstruksjon

Veggkonstruksjonen er av bindingsverk med liggende bordkledning. Veggkonstruksjonen er kun besiktiget fra overflaten.

Ny kledning og etterisolering utført i senere tid iflg. egenerklæring.

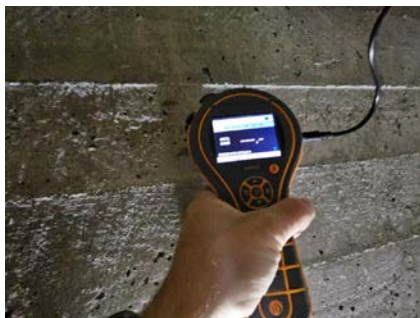
Kjellerlukt fra (krypkjeller) kan være tegn på fuktig klima hvor biologiske nedbrytere (sopp etc.) kan trives. Det anbefales ytterligere undersøkelser.

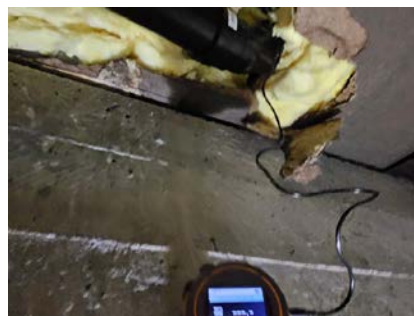
Hulltaking er foretatt og ingen unormale forhold er avdekt. Hulltaking er en stikk kontroll ett sted. Kontrollen kan ikke utelate fuktskader andre steder i rommet.

Det var åpent rundt sluket som muliggjorde fuktmåling her.

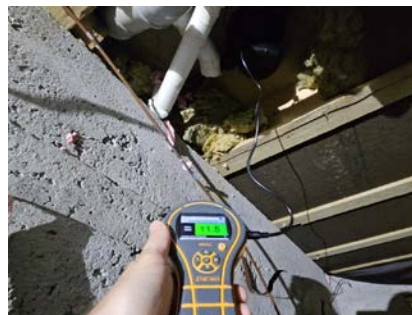
Hulltaking er foretatt og ingen unormale forhold er avdekt. Hulltaking er en stikk kontroll ett sted. Kontrollen kan ikke utelate fuktskader andre steder i rommet.

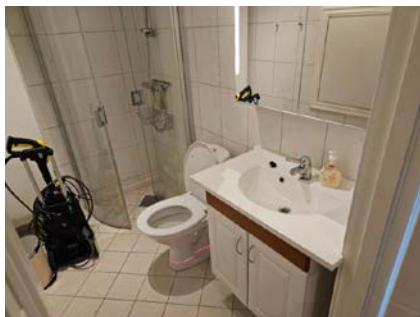
### 1 TG 1 Sluk, membran og tettesjikt

Sluk av plast. Synlig membran klemt i slukring.

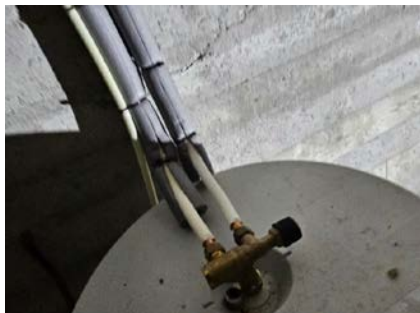
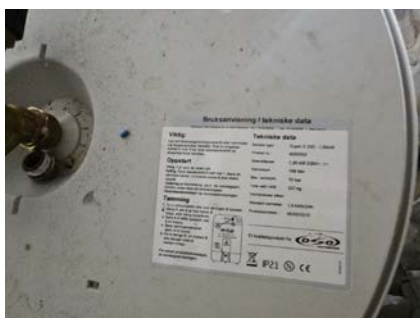
Boligen er utstyrt med en ca. 200 liters Oso Varmtvannstank som er plassert i delvis utgravd kjellerrom.

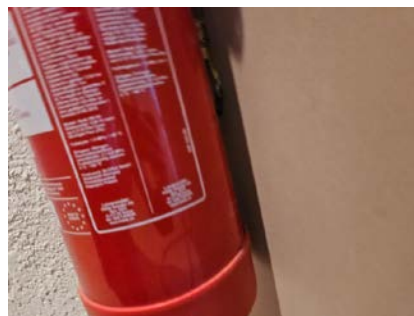
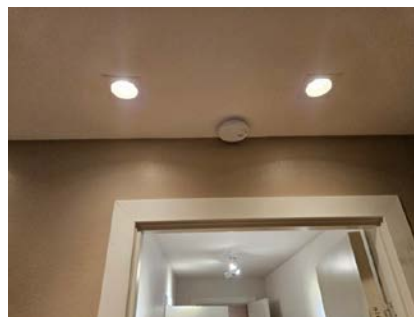
Boligen er utstyrt med røykvarsler og brannslukkingsapparat.

1. Er det mangler for brannslukningsutstyr i boligen iht. forskriftskrav på søknadstidspunktet, men minst Byggeforskrift 1985?  
**Nei**
2. Er det skader på brannslukningsutstyr eller er apparatet eldre enn 10 år?  
**Nei**
3. Er det mangler på røykvarsler i boligen iht. forskriftskrav på søknadstidspunktet, men minst Byggeforskrift 1985?  
**Nei**
4. Er det skader på røykvarslere?  
**Nei**

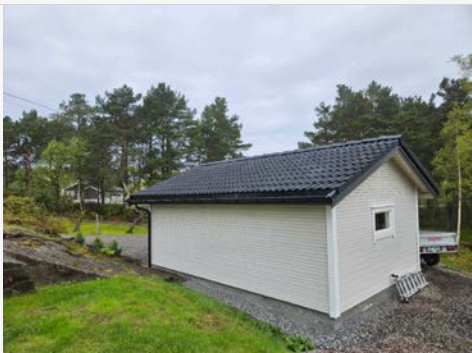
### Garasje

Garasjen har saltaksutforming og er tekket med ru-betongtakstein. Vegg konstruksjonen er av bindingsverks konstruksjon med liggende bordkledning. Innvendig er gulvet av betong. Veggene er av åpne konstruksjoner. Det innvendige taket er av åpne konstruksjoner.

Bygget er ikke tilstandsvurdert ihht Forskrift til avhendingslova og NS3600. Dette er kun en enkel beskrivelse.
