# Flytt rett inn i nyere enebolig - 4 sov- 2 bad - 2 stuer - Alt på et plan - Sentralvarme - Stor

# Tilstandsrapport

# gnr. 107, bnr. 1061

Areal (BRA): Enebolig 165 m<sup>2</sup>, Garasje 46 m<sup>2</sup>

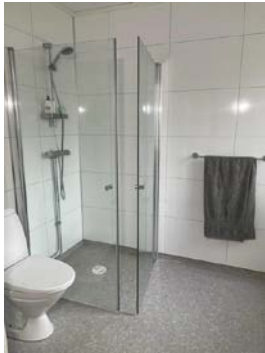
Baderom fra byggeåret med dusj, servant og wc. Det er ikke fremlagt noen dokumentasjon på oppbygging av baderommet med røropplegg m.m.

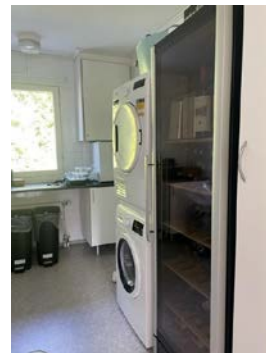
Vaskerom fra byggeåret med utslagsvask, opplegg til vaskemaskin og varmepumpe. Det er ikke fremlagt noen dokumentasjon på oppbygging av våtrommet med røropplegg m.m.

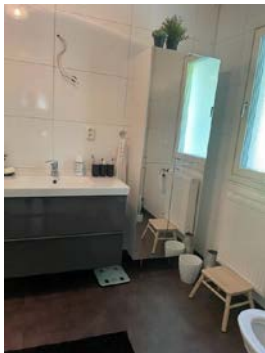
Baderom fra byggeåret med badekar, servant og wc. Det er ikke fremlagt noen dokumentasjon på oppbygging av baderommet med rørapplegg m.m.

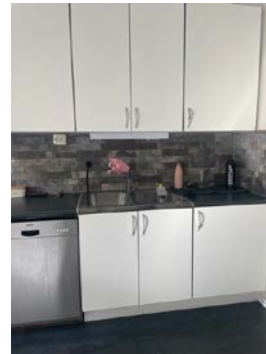
Kjøkkeninnredning med glatte fronter og ventilator fra byggeåret. Kjøkken med oppvaskkum og opplegg til oppvaskmaskin.
