Stor leilighet over 2 plan | BRA 134 m²| Svært sentralt m/ kort gangavstand til tog

Befaringsdato: 21.08.2024 Rapportdato: 16.10.2024 Oppdragsnr.: 20489-1728 Referansenummer: AG7807

Autorisert foretak: 7-Fjellstakst AS Sertifisert Takstingeniør: Morten Soltvedt Vår ref:

Tilstandsrapport

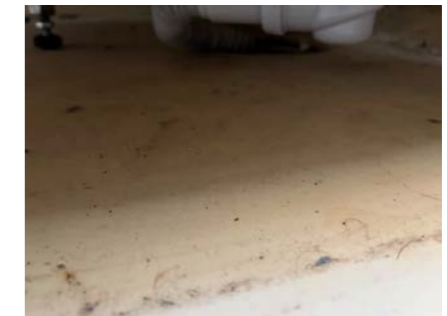
1 ETASJE > BAD

Bad med malt epoxy på gulv og våtromsplater på vegg.
Ukjent slukløsning og membran.
Varmekabler i gulv, dusjkabinett, mekanisk ventilasjon og toalett.

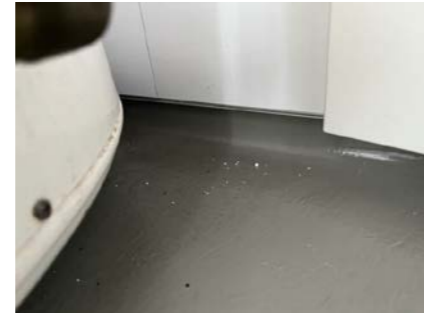
LOFTSETASJE > BAD

Sluk er plassert under kabinett.
Fall til sluk fra øvrige lekkasjepunkt er sjekket med laser.
Overflate er sjekket for skadet og andre avvik
Terskel ved dør er kontrollert.

- Det er vindu/dør med ikke fuktbestandige materialer i våtsonen (ved vask, dusj, badekar, osv.), løsningen eller byggematerialet er uegnet
- Våtromsplater er ikke montert fagmessig.

- Det må foretas lokal utbedring.
- Uegnede materialer må fuktbeskyttes/utskiftes.

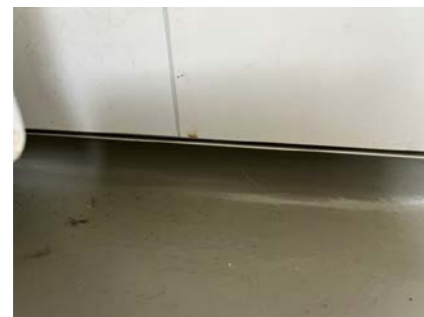
LOFTSETASJE > BAD

Det er foretatt fuktmåling i bunnsvill mot kneloft med forhøyede verdier.

- Hulltaking er ikke foretatt da det allerede er påvist andre avvik i våtsonen.
- Ved fuktmåling i nedre del av vegg mot våtsone fra tilstøtende rom, måles høye fuktverdier.
