Leilighetsbygg  
Ådnavegen 32, 5260 INDRE ARNA  
BERGEN kommune  
gnr. 287, bnr. 40, snr. 2

Befaringsdato: 21.08.2024    Rapportdato: 16.10.2024    Oppdragsnr.: 20489-1728    Referansenummer: AG7807  
Autorisert foretak: 7-Fjellstakst AS    Sertifisert Takstingeniør: Morten Soltvedt    Vår ref:

# Tilstandsrapport

## LEILIGHETSBYGG

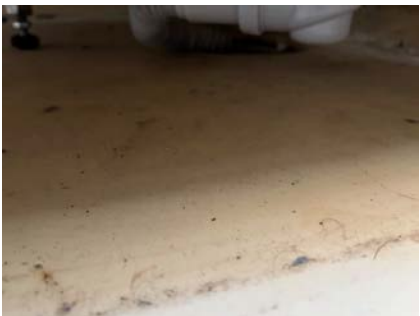
- Målt høydeforskjell på over 20 mm innenfor en lengde på 2 meter. Tilstandsgrad 3 gis med bakgrunn i standardens krav til godkjente måleavvik.
- Målt høydeforskjell på over 30 mm gjennom hele rommet. Tilstandsgrad 3 gis med bakgrunn i standardens krav til godkjente måleavvik.

Det anbefales jevnlig tilsyn frem til oppgradering besluttes.

**Kostnadsestimat: 100 000 - 300 000**

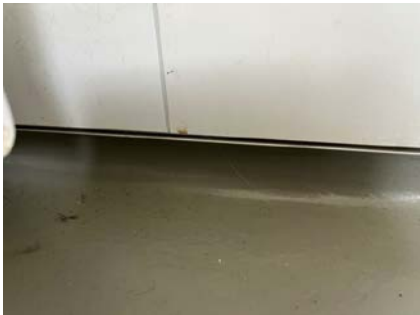
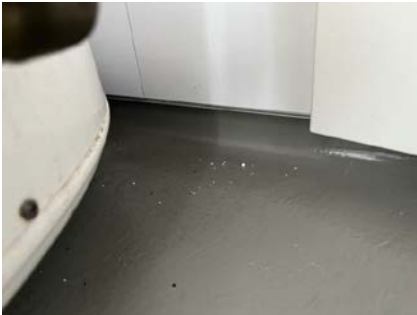
## LOFTSETASJE > BAD

Sluk er plassert under kabinett.  
Fall til sluk fra øvrige lekkasjepunkt er sjekket med laser.  
Overflate er sjekket for skadet og andre avvik  
Terskel ved dør er kontrollert.

- Våtrommet fungerer med dette avviket.
