Korporalstubben 8A, 4045 HAFRSFJORD

**Innholdsrik og flott familiebolig i  
et attraktivt og barnevennlig  
området - Terrasse med gode  
solforhold - Parkering**

# Tilstandsrapport

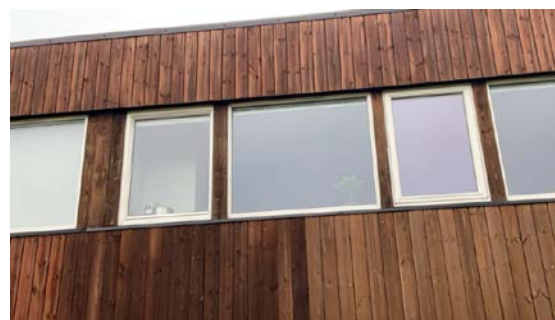
### Vinduer

Bygningen har malte trevinduer med isolerglass og har varierende alder.

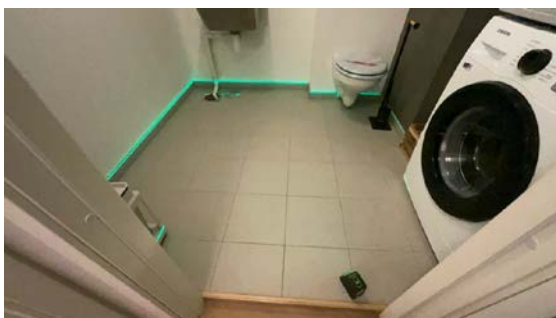
KJELLER > VASKEROM/WC

Vurdering av avvik: Mer enn halvparten av forventet brukstid er passert på slukløsningen.

## TG 2 Sluk, membran og tettesjikt

- Overvåk tilstanden jevnlig. For å få tilstandsgrad 0 eller 1 må slukløsningen skiftes ut og sannsynligvis må også membransjiktet skiftes/utbedres. Det er imidlertid vanskelig å si noe om tidspunktet for når dette er nødvendig.
- Eldre sluk av plast er ofte utsatt for lekkasjer og særlig i overganger. Eventuelle lekkasjer kan medføre fuktskader på tiliggende konstruksjoner.

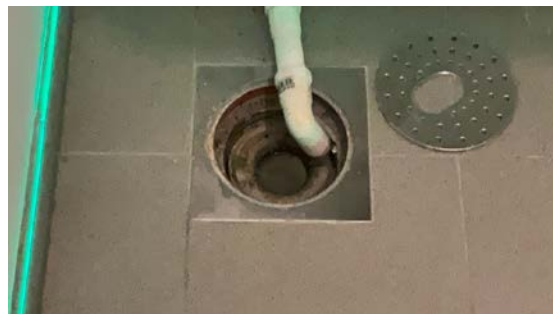
KJELLER > VASKEROM/WC

Vurdering av avvik: Det er ikke påvist tilfredsstillende løsning for å synliggjøre lekkasje fra innebygget sistene.

## TG 2 Sanitærutstyr og innredning

- Uten dreneringsløsning/lekkasjesikring kan lekkasjer pågå over lang tid uten å bli oppdaget. Dette kan føre til omfattende fuktskader i omkringliggende byggematerialer.

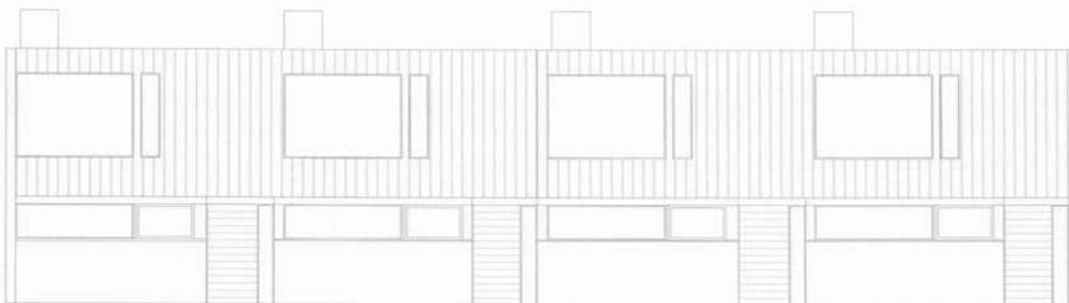
1 : 100

Innadsilående vindu, side- og bunnhengslet.  
Vinduet plasseres 150 mm fra eksisterende vindu.  
Vinduets høyde svarer det eksisterende - måles på stedet.  
Vinduet settes inn tilsvarende eksisterende stuevindu.
