Klapputveien 373, 1960 LØKEN

**Koselig helårs fritidsbolig med 1,7  
mål tomt i flott usjenert natur, fine  
uteplasser, garasje og anneks!**

# Koselig helårs fritidsbolig med 1,7 mål tomt i flott usjenert natur

# gnr. 41, bnr. 9

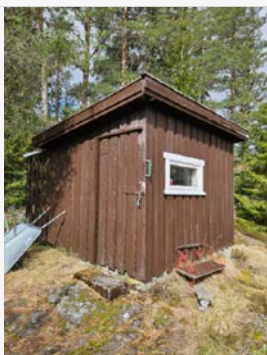
### Bod

Det er lekkasje i taket, synlig råteskade i noe av undertaket og tilstøtende konstruksjonsvirke for vegg. Dette må utbedres.

Merk: Bygget er ikke tilstandsvurdert
