Nordjordeveien 2, 1930 AURSKOG

**Fin familiebolig m/stor hage og solrik terrasse. Dbl. gar. m/loft. 2 bad, 2 stuer og 4 sov. Gasspeis. Rolig og sentralt!**

# Innhold

## Tilstandsrapport

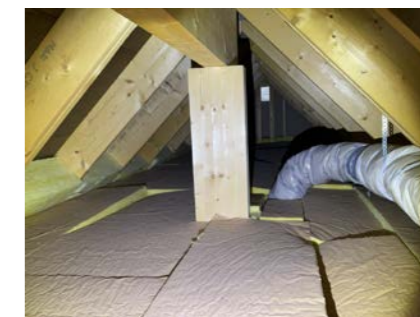
Takkonstruksjonen har A-takstoler i tre. Undertak av asfaltbelagte trefiberplater.

Det er møneloft og kneloft. Loftene ble begrenset besiktiget fra lofts luker.

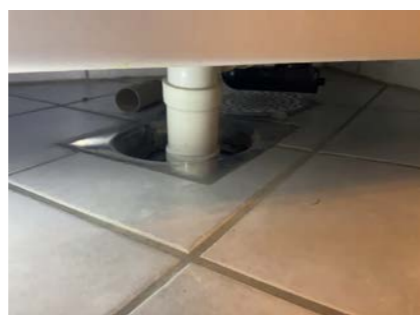
#### TG 2 Sanitærutstyr og innredning

- Det er påvist skader på innredning.  
Det er svelleskade på servantskapet etter vannsøl.

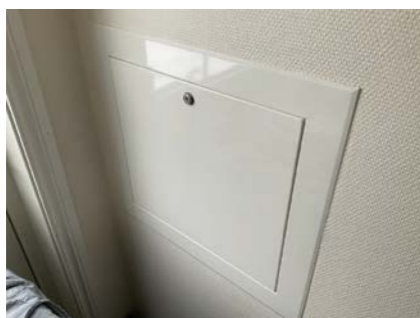
### TG 1 Avløpsrør

Det er avløpsrør av plast. Fra byggeåret.

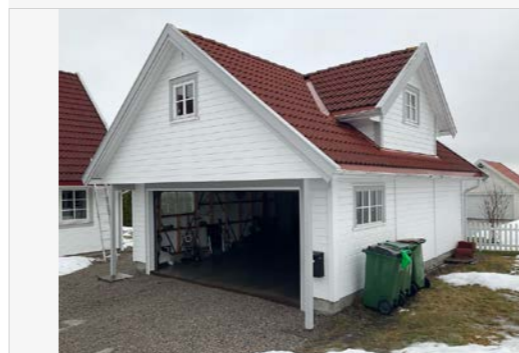
### Garasje

Biloppstilling-/lagringsplass.
