Hasseløyveien 27, 4029 STAVANGER

**Flott enebolig med fantastisk
sjøutsikt - Barnevennlig og sentral
beliggenhet - Hagestue & solrik
terrasse - Garasje**

Salgsobjekt: Enebolig
Eierform: Eiet
Byggeår: 1974
BRA-i/BRA Total 133/133 kvm
Tomtstr.: 217 kvm
Soverom: 3
Antall rom: 4
Gnr./bnr. Gnr. 28, bnr. 2030
Oppdragsnr.: 1413260039

Nøkkelinformasjon	2
Om eiendommen	4
Tilstandsrapport	55
Egenerklæring	75
Energiattest	82
Midlertidig brukstillatelse	89
Grunnkart	90
Reguleringsplan	92
Reguleringsbestemmelse	93
Tillatelse til tiltak	95
Kommunale opplysninger	100
Formuesverdi	102
Servitutter	103
Diverse tegninger	106
Nabolagsprofil	113
Budskjema	122

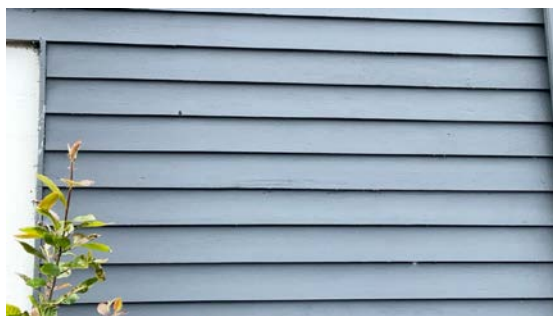
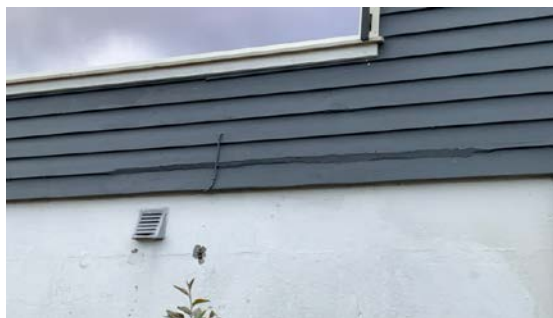
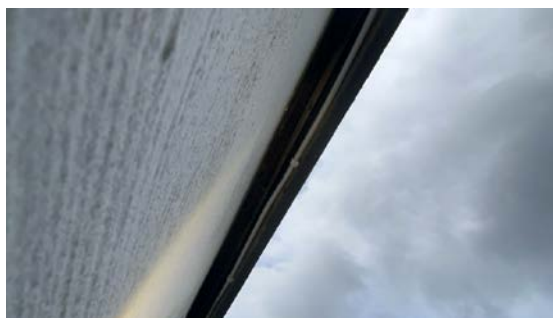
- Det er påvist spredte råteskader i bordkledningen.

Asbestholdige fiberplater på vegg mot nabo.

- Råteskadet trekledning må skiftes ut.

Råteskadet bordkledning bør skiftes ut for å hindre videre forringelse av fasaden og redusere risikoen for fuktskader og inntrenging av vann i veggkonstruksjonen.

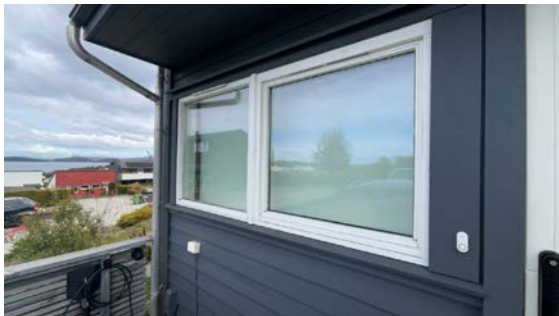
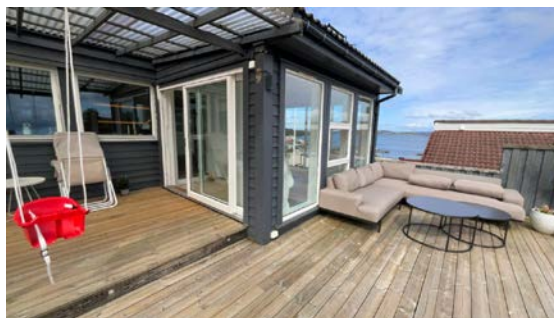
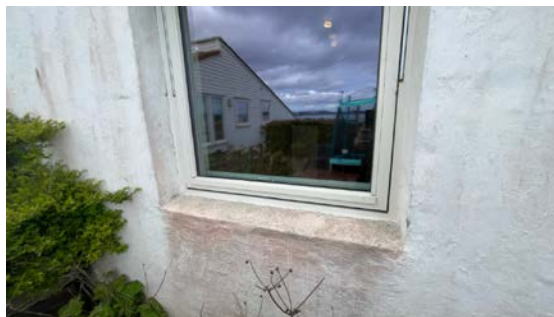
- Det er påvist avvik rundt innsettsdetaljer.

Murpuss er ført opp på vinduskarm.

- Det bør gjøres tiltak for å lukke avviket.

Sålebens bør utbedres slik at den avsluttes korrekt i underkant av vinduet for å sikre effektiv drenering av vann.

Mangelfull utforming kan føre til vanninntrengning i konstruksjonen, med risiko for fuktskader og redusert levetid på vindu og omkringliggende materialer.

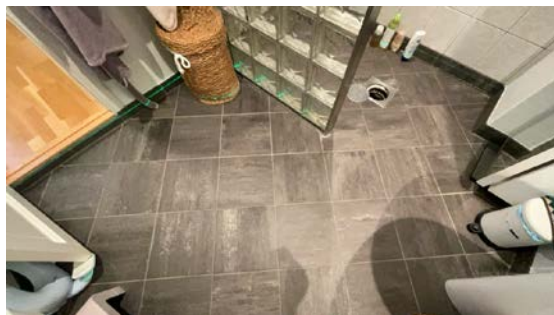
- Det er påvist at noen fliser har bom (hulrom under).
- Det er påvist avvik i fallforhold til sluk i forhold til krav i forskrift på byggetidspunktet.

- Selv om bom eller hull lyd ikke alltid er et umiddelbart problem, bør det overvåkes nøye før eventuell utvikling i sprekker i flisfuger e.l. oppstår. Dette må en foreta tiltak for, for å begrense utviklingen.
- Et bad med manglende/reduert fall til sluk blir mindre funksjonelt og sikkert for brukeren. Dette kan medføre stående vann på gulvet, vann som ikke ledes effektivt til sluket, økt risiko for at vann renner ut av rommet og redusert sklisikkerhet på gulvet.

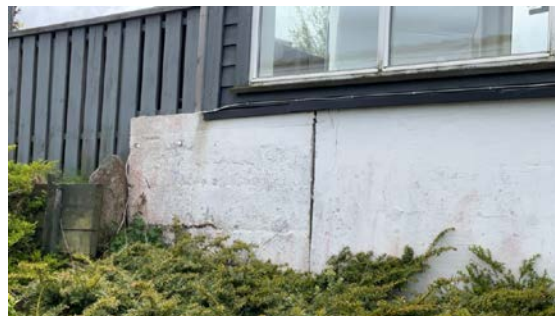
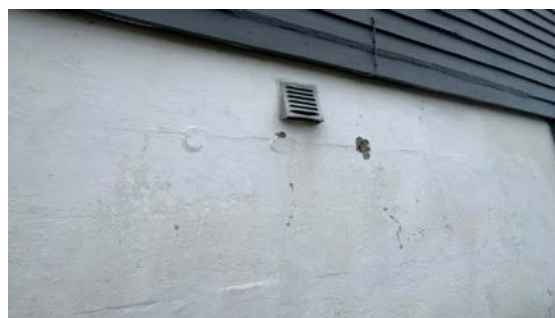
- Grunnmuren har sprekkdannelse.

Det er registrert riss og sprekker stedvis i pussede flater på grunnmur. Der er også glipe mellom original mur og tilbygg i hagestue.

Riss og sprekker i pussede flater på grunnmur samt glipe mellom original mur og tilbygg bør utbedres for å hindre vanninntrenging og videre forringelse av konstruksjonen.

Dersom tiltak ikke iverksettes, kan dette føre til økt risiko for fuktskader, redusert stabilitet og ytterligere skader på grunnmuren.
