Reinfjellia 97 /  
8611 Mo i Rana

Befaringsdato: 26.07.2022

# Tilstandsrapport

## FRITIDSBOLIG

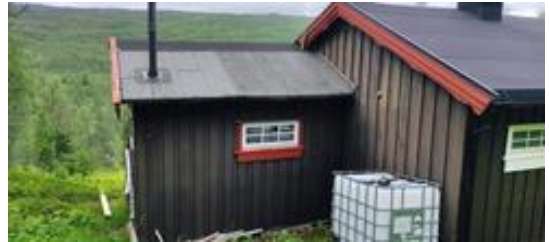
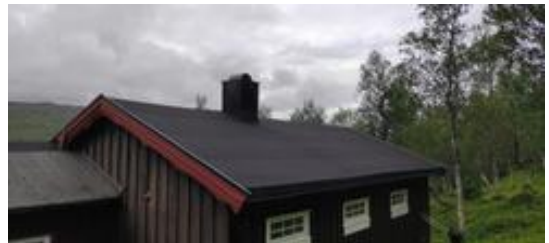
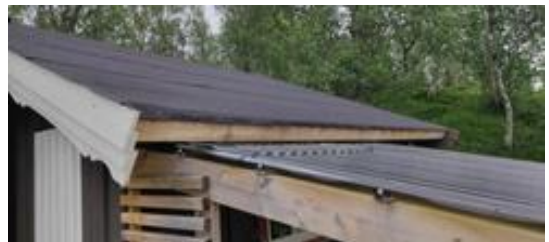
Taket er tekkt med asfaltpapp. Besiktet fra bakkenivå.

- Mer enn halvparten av forventet brukstid er oppbrukt på taktekingen.

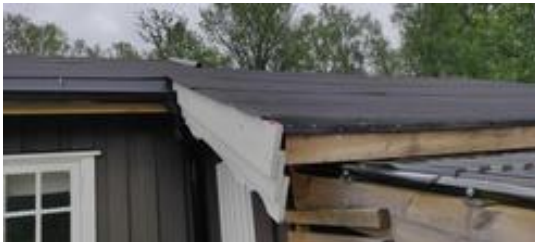
Renner og nedløp av metall. Ingen stige til pipen. Pipen er teknet med heldekkende beslag med bue.

- Det mangler tilfredsstillende adkomst til pipe for feier.

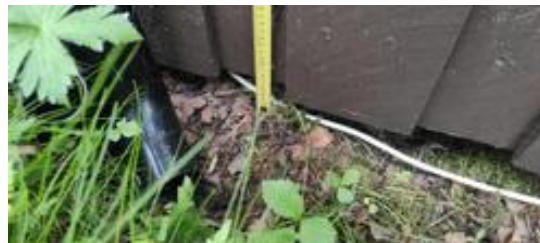
Yttervegger av reisverk av tre, isolert med ca. 10 cm isolasjon. Ytterveggene er utvendig teknet med stående kledning. Det bemerkes at taksmannen ikke har gjort fysiske inngrep i konstruksjonen og at antatt isolasjonstykkelse, kvalitet eller tilstand derfor ikke kan dokumenteres.

- Det er ingen lusing/musebånd i nedre kant av konstruksjon.
- Bordkledning går stedvis nesten helt ned i terreng.

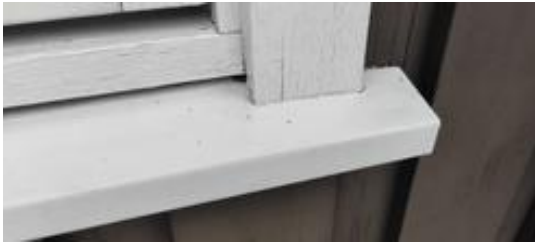
Malte vinduer av tre med 2-lags glass fra byggeår.

- Karmene i vinduer er slitte og det er sprekker i treverket.
- Det er påvist avvik rundt innsettsdetaljer.

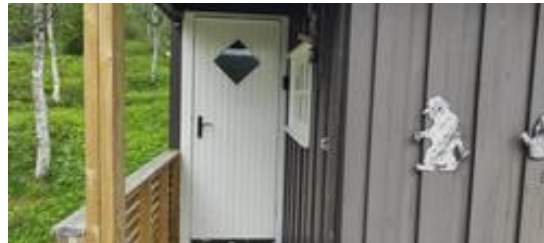
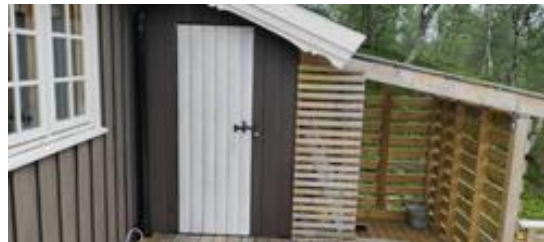
Hovedinngangsdør: Takoverbygget malt dør av tre med 1-lags glassfelt fra byggeår.

Boddør: Hjemmelaget dør av tre.

- Det er påvist utetthet/åpning mellom dørblad og dørkarm. Dvs. at kald trekk kan oppstå.

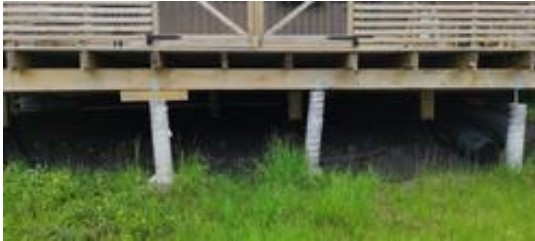
Terrasse på ca. 49,8 m<sup>2</sup> med impregnert liggende rekkverk. Rekkverket har en høyde på ca. 83 cm. Konstruksjon av tre innfestet i bygningskroppen og fundamentert på støpte peler og peler av tre. Adkomst fra hage og via dør fra entré og bod.

Bygningsdelen virker å fungere med dagens tilstand. Rekkverk på balkonger, tribuner, passasjer o.l. skal være minst 1,0 m høye. Der høydeforskjellen er mer enn 10,0 m til terreng eller underliggende plan, skal rekkverk være minst 1,2 m høye. (ref. Sintef byggforsk detaljblad 536.112).

Rekkverk skal utformes slik at de forhindrer klatring. Horisontale eller skrå spalter i rekkverket må være maks 20 mm slik at man ikke kan få fotfeste i rekkverket. (ref. Sintef byggforsk detaljblad 536.112).

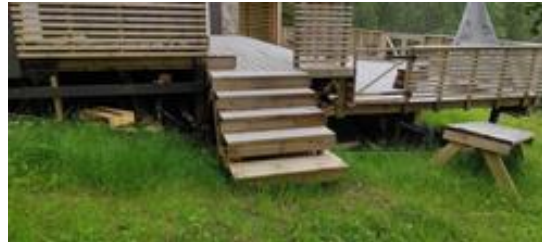
Trapp av tre fra hage til terrasse.

- Det er ikke montert rekkverk.

- Rekkverk må monteres for å lukke avviket.

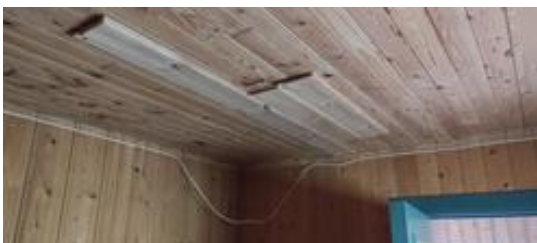
Gulv er teknet med tregulv.  
Vegger er teknet med malt og umalt trepanel.  
Himlinger er teknet med malt og umalt trepanel.

- Det er påvist andre avvik:

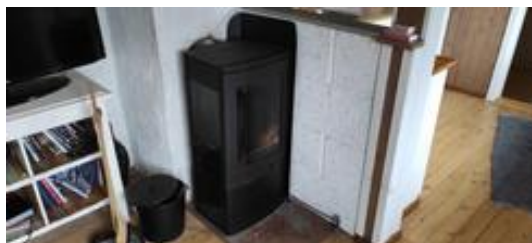
Hyten har ett innvendig pipeløp av lettklinkerblokker som strekker seg fra 1. etasje og over tak. Pipeløpet har ett fastmontert ildsted, lukket vedovn i stuen. Ildsted var ikke i bruk ved befaring.

- Det er vanskelig tilkomst til sotluke.

- Ytterligere undersøkelser må foretas for å få kartlagt tilstanden og omfanget på eventuelle skader.

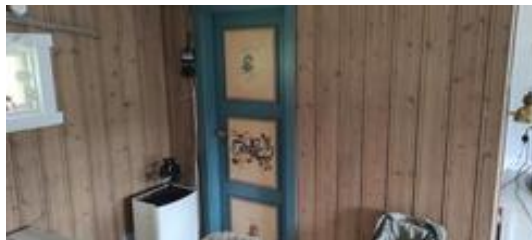
Hyten har malte innvendige heltre dører. Dørene ble funksjonstestet og fungerer tilfredsstillende.

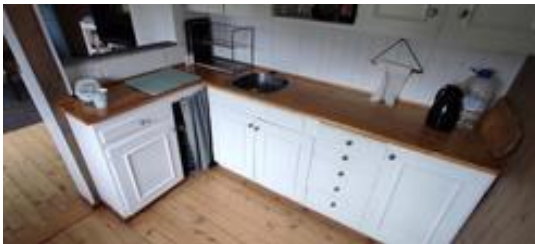
Enkel kjøkkeninnredning av tre med profilerte fronter. Heltre benkeplate med nedfelt oppvaskum i stål. Frittstående gasskomfyr med koketopp.

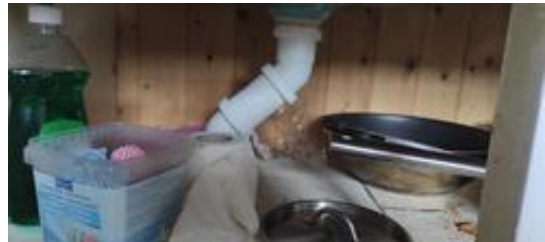
Avløp av plast fra utslagsvask på kjøkken, avløpet ledes direkte ut i terreng.

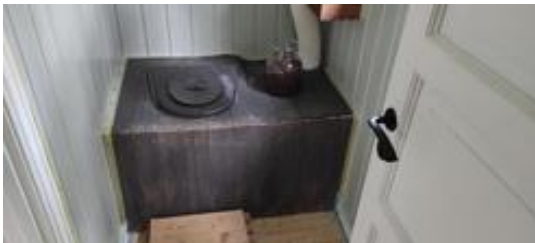
Gulv et dekket med tregulv, og malt panel på vegger og himling. Enkelt "utetoilett" med lufting over tak.

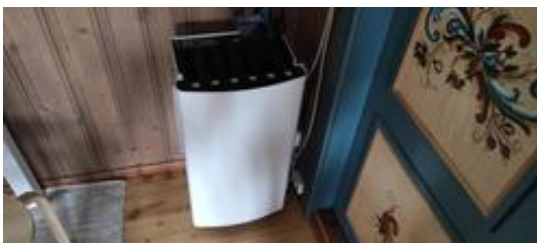
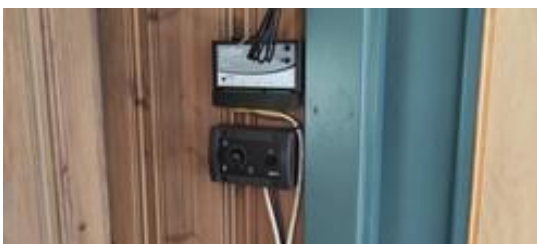
Diesel- og parafinovn av merket Wallas 26 montert i hytten.  
Ovnene kan fjernstyres slik at man kommer til ferdig oppvarmet hytte.  
Ovnene ble ikke funksjonstestet ved befaring.

Styringspanel for varmeovn.

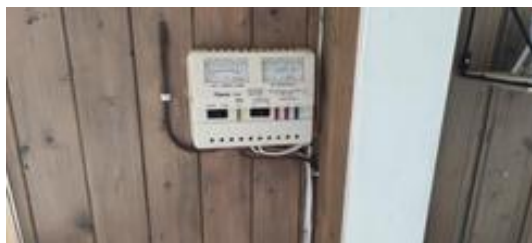
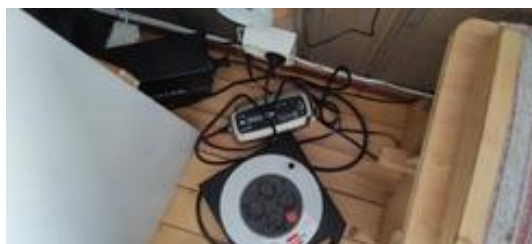
Solcelleanlegg er ikke et fullstendig elektrisk anlegg, og er derfor lov å montere uten godkjent el-installatør. Det er derfor ikke ført full vurdering av det elektriske anlegget.  
Det anbefales å få utført en kontroll av det elektriske anlegget av fagkyndig person.

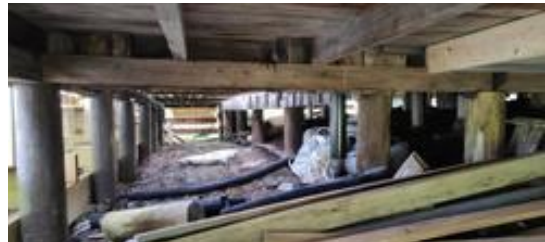
Hytten er fundamentert på peler av tre.

Det ble ved befaring ikke registrert svikt eller råteskader i peler.
