Bremsnesveien 6, 6508 KRISTIANSUND N

**Stilfull 3-roms, renover i 2021 |  
Garasje m/ el-lader | Vestvendt  
terrasse | Umiddelbar nærhet til  
sentrum**

# Tilstandsrapport

## BOLIGBYGG MED FLERE BOENHETER

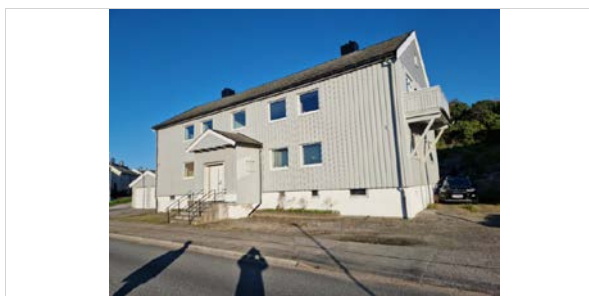
**Byggeår**  
1949

**Kommentar**  
Ifølge Eiendomsverdi

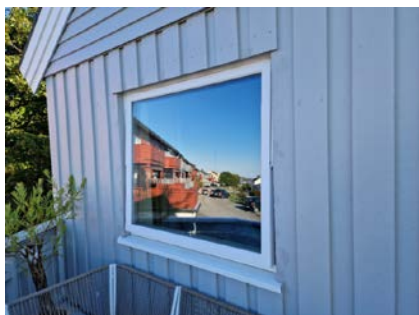
### ! TG 2 Dører

Bygningen har malt hovedytterdør og PVC balkongdør.

- Tiltak:

Det må monteres dør som er godkjent til bruk som brann-dør.

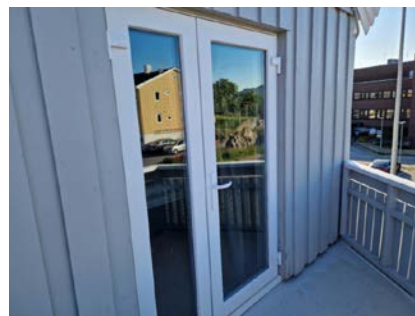
Vurdering av avvik: Rekkverket er for lavt i forhold til dagens krav til rekkverkshøyder. Rekkverkshøyden er målt til 90cm, som er under dagens krav. Høyde på rekkverk ved balkonger skal være minimum 1,0 m.

### ! TG 2 Balkonger, terrasser og rom under balkonger

Det er etablert en balkong på en side av bygget. Balkongen glassfiber dekke og rekkverk av stående trebord med håndløper.

- Det er ikke krav om utbedring av rekkverkshøyde opp til dagens forskriftskrav.

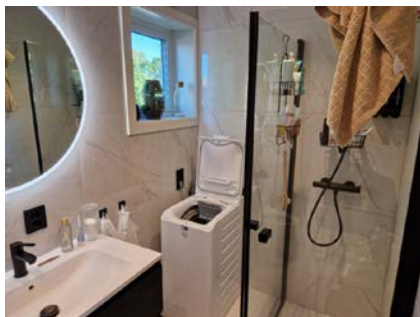
## 2. ETASJE > BAD/VASKEROM

### ! TG 1 Overflater vegger og himling

Det er plastsluk og smøremembran med ukjent utførelse.

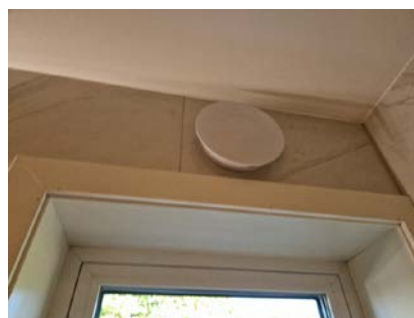
## 2. ETASJE > BAD/VASKEROM

### ! TG 0 Tilliggende konstruksjoner våtrom

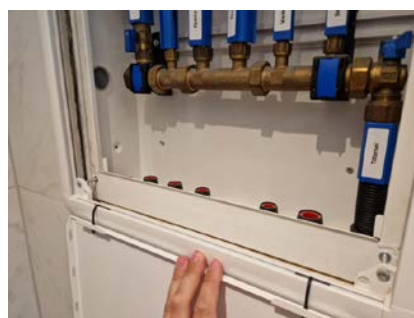
Det er avløpsrør av plast.

Ved eventuell funksjonssvikt/lekkasje ved tanken vil det være fare for at vann trenger inn i underliggende konstruksjoner. Som minstetiltak er tanken plassert i avrenningskar.
