Aslakveien 33, 0753 OSLO

**Pen og arealeffektiv 2-roms
leilighet. Bad og kjøkken fra 2025.
Balkong på 7 kvm. Kort vei til "alt"
av fasiliteter**

Tilstandsrapport

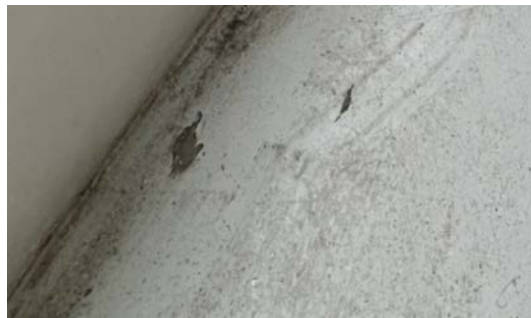
- Det er påvist at dekke på terrassen har en del sprekker. Det registreres oppsprekking av belegg til balkongen.

Delvis manglende/mangelfullt belegg på balkonggulv vil gi økt fuktopptak og krever utbedring/nytt belegg innen relativt kort tid. Forholdet innebærer økt vedlikeholdsbehov og mulige utskiftninger av belegg på sikt.
