# Tilstandsrapport

Einars vei 8, 0575 OSLO  
OSLO kommune  
# gnr. 128, bnr. 41  
# Andelsnummer 26

Befaringsdato: 01.07.2025 Rapportdato: 04.08.2025 Oppdragsnr.: 11838-25169 Referansenummer: SP2091  
Autorisert foretak: Larsens Takst Service AS Sertifisert Takstingeniør: Glenn-Erik Larsen Vår ref:

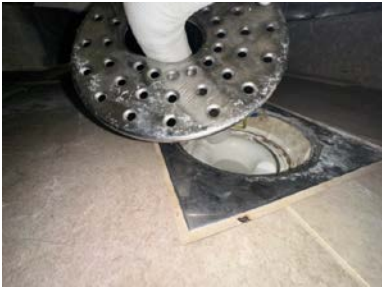
Vurdering av avvik:

- Det er avvik:

Det opplyses fra eier at dokumentasjon på membran skal fremskaffes.

Sluk i plast, plassert under badekar

Kostnadsestimat: Ingen umiddelbar kostnad

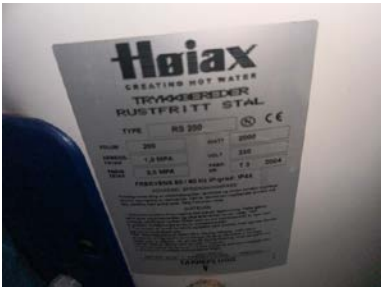
Produkt informasjon VVB

#### Vurdering av avvik:

Unnlatt sikring av varmtvannsbereder kan medføre til vannlekasje.

- Det bør etableres tilfredsstillende avrenning eller lekkasjesikring ved varmtvannstank.
