**Restaurert gårdstun i autentisk stil. Strandlinje mot Setten, stor låve, kårhus, båthus og krepserett. Unik mulighet!**

# Restaurert gårdstun i autentisk stil - med strandlinje og krepserett

# Tilstandsrapport

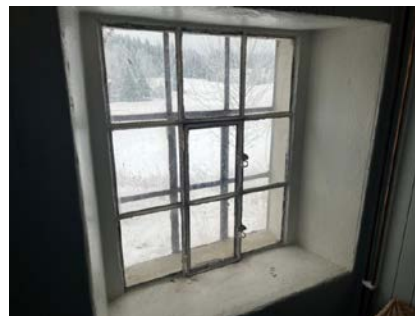
Doble jernvinduer.

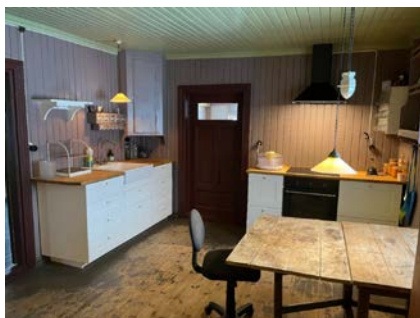
Nyere kjøkkeninnredning består av benkeskap med et-speils fronter, benkeplate av tre med nedfelt platetopp og vaskekum med to-hånds blandebatteri og stekeovn.  
Forøvrig er det et eldre skap og hyller.  
Benkeplate har noe slitasje, vurdert til mindre avvik.

Kjøkken med nyere innredning.

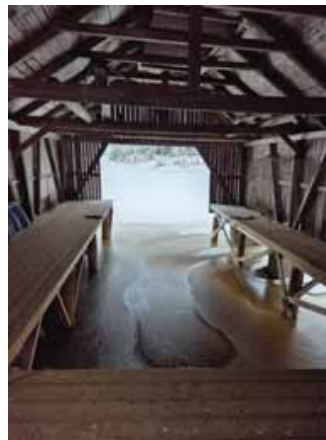
Innvendig er det tregolv rundt båt plass..

På taket er det bølgeblekk.
