Kjerneby 2 B, 2413 ELVERUM

**Lys og hyggelig 3-roms leilighet i  
1. etasje med stor og solrik  
terrasse. Peisovn og varmepumpe.  
Carport og bod! IN-ordning.**

## LEILIGHET I 6.MANNSBOLIG

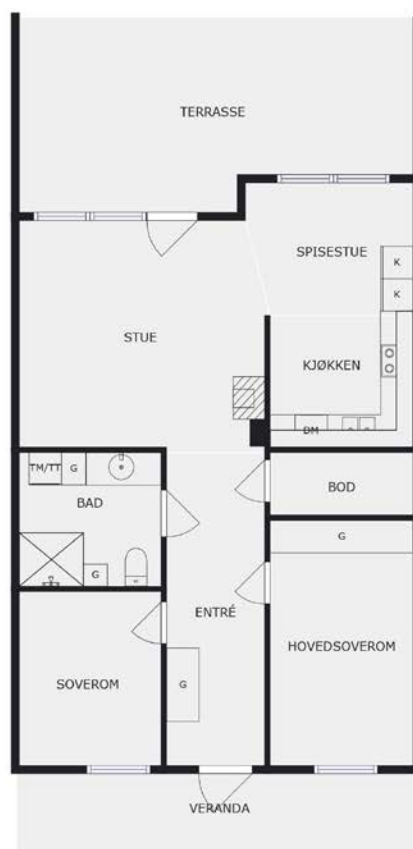
Plantegningen er en ikke målbar illustrasjon og avvik kan forekomme.

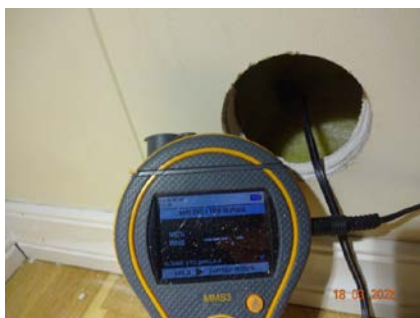
Hulltaking er foretatt nederst på delevegg mot våtsonen. Ved bruk av fuktmåler ble det ikke registrert unormale verdier.

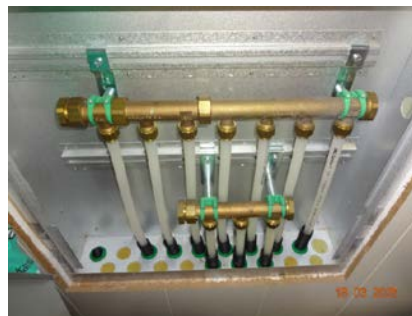
Stoppekran montert i teknisk rom.  
Montert varmekabel i vannledning.  
Vannledninger av rør i rør. Del med kobberør.  
Koblingskap for vannrør i vegg på teknisk rom.  
Etablert drensåpning for eventuelt lekkasjevann.

- Det må monteres tettemuffer i enden av varerørene.
