Tilstandsrapport

-   Boligbygg med flere boenheter
-   Stangeløkkveien 2, 1778 HALDEN
-   HALDEN kommune
-   # gnr. 66, bnr. 705
-   # Andelsnummer 2

Befaringsdato: 05.03.2025

Rapportdato: 13.03.2025

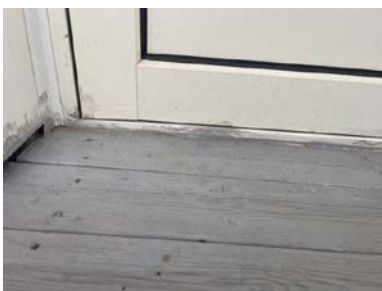
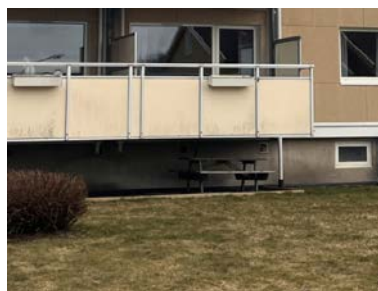
Gulvbord har enkelte sprekker og det er sølt litt med beisen på beslag og terskel på balkongdør. Utside av rekkverk er skittent, skal rengjøres av borettslaget i løpet av året.

- Det må foretas tiltak for å lukke avviket.
For å lukke avviket må beis på belag og dørterskel fjernes eller overmales.

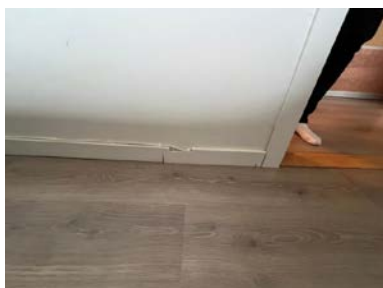
Det er en sprekke i endeskjøt på laminat i entre, denne er like innenfor ytterdøren og det medfører ekstra risiko for at det kan komme vann inn i skjøten og skade laminaten.

Skjøt på laminat

Glippe i laminatskjøt må utbedres for å hindre skade på laminaten.

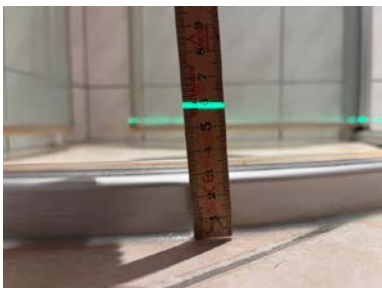
Det dusjes direkte på gulvet, det er montert en aluminiums list på gulvet som hindrer eventuelt lekkasje vann fra andre installasjoner på badet å renne til sluket, Det er ikke mulig å se om det er vanntett oppkant under døren, om denne oppkanten er tett vil vann kunne renne til sluket før det renner ut av rommet.

Høyde på aluminiumslist

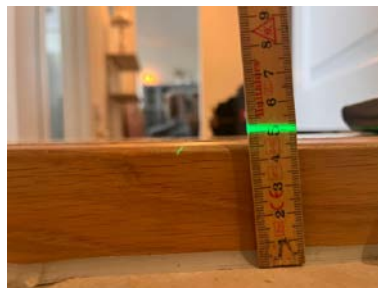
Høyde oppkant ved dør

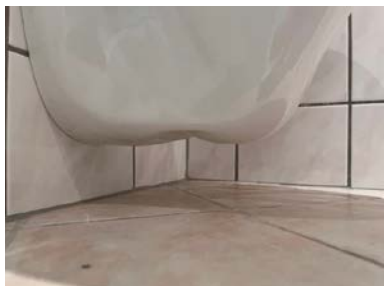
- Det er ikke påvist tilfredsstillende løsning for å synliggjøre lekkasje fra innebygget systerne.
- Det er påvist skader på innredning.

Manglende dreinsåpning for innebygd vannsisterne kan medføre at en lekkasje inne i veggen ikke blir oppdaget før det har oppstått større skade. Skapskroget har noe fuktsvelling og servant har små sprekker. (ikke gjennomgående)

Ikke drensåpning for den innebygde vannsisternen

Det må etableres drenering for den innebygde vannsisternen for å lukke avviket. Dokumentasjon på hvordan dette er oppbygget bør innhentes om dette finnes tilgjengelig.

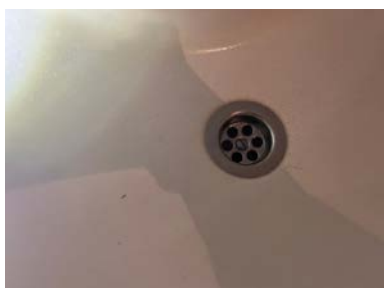
Sprekker/krakelering i servant

Skade på servant skap har kun kosmetisk betydning, det er ikke behov for strakstiltak, annet enn lokal utbedring med sliping og maling av skroget, sprekker i servant krever ikke strakstiltak.

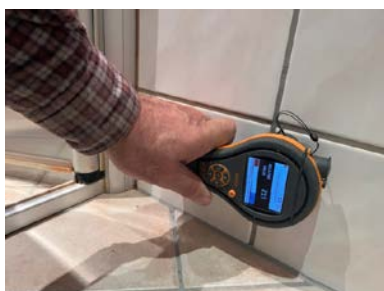
Det ble foretatt overflate søk på gulv og vegger uten å finne unormale forhold.
Noe vann/fukt under fliser er normalt nede på vegg og på gulvet i dusjnisen.

Nede på vegg ved dusjnise

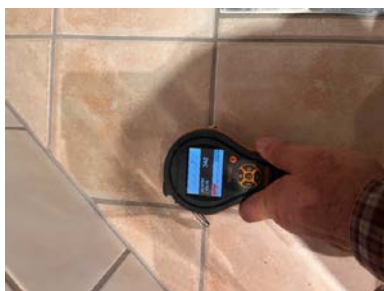
På gulv i dusjnise

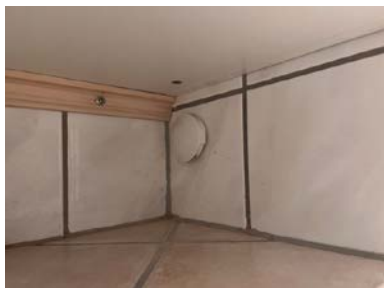
Vannledningsanlegget er utført med rør i rør system, fordelserskap er plassert på badet med drenering til gulv.

Drenering fra fordelerskap
