Hordvikneset 47B, 5108 HORDVIK

**Flott & romslig 4-roms  
eierleilighet. Parkering. Gode  
solforhold & flotte uteområder.  
Rolig & barnevennlig beliggenhet!**

Tilstandsrapport

Befaringsdato: 14.03.2026

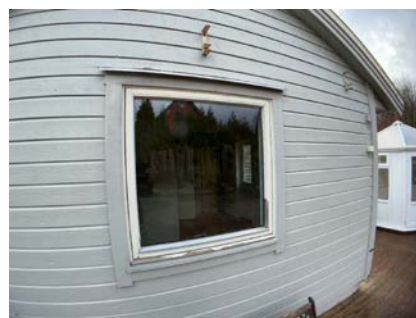
- Det er påvist noen glassruter som er punktert eller sprukne.
- Karmene i vinduer er slitte og det er sprekker i trevirket.

- Det må påregnes noe vedlikehold og at enkelte vinduer må skiftes ut.
- Vinduer med punkterte/sprukne glass må påregnes skiftes ut, enten hele vinduet eller kun selve glassene.

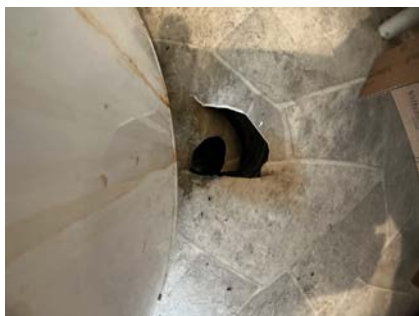
Det er ikke montert klemring på sluk på vaskerom
