Rosenvangvegen 16, 2054 MOGREINA

**MOGREINA - Nyere 1/2 part av
tomannsbolig - Ingen TG2/TG3 -
TEK17 - 3 sov - Terrasse - Hage -
God plass til parkering**

Rosenvangvegen 16 2054 MOGREINA

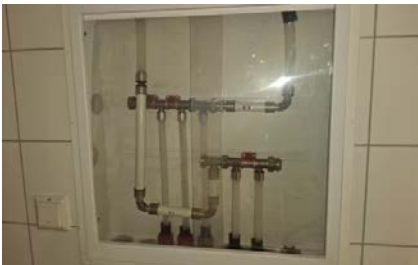
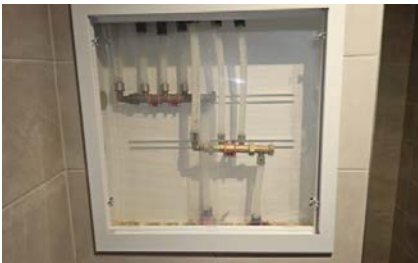
6.18 Vannledninger

Type anlegg	Rør i rør system
Er det utført arbeider på anlegget etter byggeår?	Nei
Ingen utførte arbeider iht. eier.	
Er det etablert fordelerskap?	Ja
Er det manglende vannstoppesystem i tilknytning til, eller manglende avrenning til sluk/avløp fra fordelerskap?	Nei
Har vannrør nådd en alder som gir økt risiko for skader eller følgeskader?	Nei
Er det manglende isolering av vannrør hvor det er risiko for frost eller kondens?	Nei
Er det registrert tegn til lekkasjer eller skader på vannrør?	Nei
Er det redusert vanntrykk ved prøving av to tappesteder samtidig?	Nei
Er det manglende tilgjengelighet til stoppekran?	Nei
Er det dårlig funksjon på stoppekran?	Nei
Oppsummering av vannledninger	TG-1

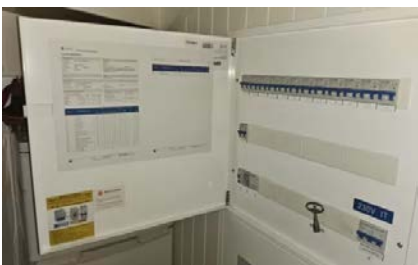
6.19 Elektrisk

Er det foretatt kontroll av det lokale el tilsyn i løpet av de siste 5 år	Nei
Type sikringer	Automatsikringer
Er det gjennomført arbeider etter opprinnelig byggeår?	Nei
Ingen utførte arbeider iht. eier.

Er det manglende samsvarserklæring på arbeider utført etter 01.01:1999?	Nei
Er det manglende kursfortegnelse?	Nei
Er det manglende samsvar mellom kursfortegnelse og antall sikringer?	Nei
Er det tegn på varmgang (termiske skader) på kabler, brytere, downlight, stikkontakter, og elektrisk utstyr?	Nei
Er kabler tilstrekkelig festet?	Nei
Er det tegn til at kabelinnføringer og hull i inntak og sikringsskap ikke er tette?	Nei
Spørsmål til eier: Løses sikringene ofte ut?	Nei
Spørsmål til eier: Har det vært brann, branntilløp eller varmgang i anlegget?	Nei
Oppsummering av elektrisk	TG-1

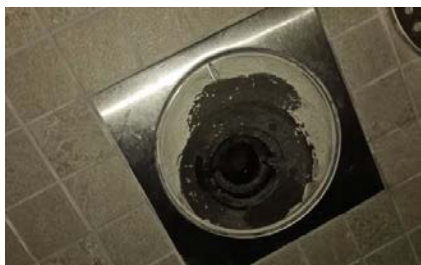
6.22 Våtrom: Bad 1. Etasje

Beskrivelse av overflate	
Flislagt gulv og vegg. Malt innvendig tak.	
Er det gjennomført arbeider etter opprinnelig byggeår?	Nei
Ingen innleide arbeider iht eier.	
Er det påvist avvik i krav om høydeforskjell på tettesjikt/fall til sluk?	Nei
Er det fare for at lekkasjevann fra installasjoner i rommet ikke når sluket?	Nei
Er vindu eller dør plassert i våtsone (utsatt for vannsprut)?	Nei
Er det gjennomføringer i vegg/tak mot kald sone?	Nei
Er det registrert riss, sprekker i fuger, bom (hulrom) under flis?	Nei
Er det påvist tegn på sopp/råteskader/fuktskader på overflater eller skadedyr?	Nei
Er det registrert knirk i gulvet?	Nei
Oppsummering av overflater	TG-1
Fallforhold til sluk, og høydeforskjell mellom topp sluk og topp membran ved dør, er tilfredsstillende. Det er målt til ca. 40mm.

Er det manglende mulighet for renhold og inspeksjonsmulighet av sluk?	Nei
Type sluk	Plast
Er det påvist avvik ved utførelsen av membran/tettesjikt/klemring rundt sluk?	Nei
Er det påvist tegn på utettheter f.eks. rundt rørføring eller andre overganger?	Nei
Er det påvist feil utførelse, feil materialvalg, eller skader i tettesjikt med fare for fuktskade?	Nei
Har membran/tettesjikt nådd en alder som gir økt risiko for skader eller følgeskader?	Nei
Oppsummering av membran, tettesjikt og sluk	TG-1

Beskrivelse	
Det er etablert en servant, klosett og innfellbare dusjdører.	
Er det skader på utstyr og innredning?	Nei
Er det innebygd sisterner til klosett?	Nei
Oppsummering av sanitærutstyr	TG-1

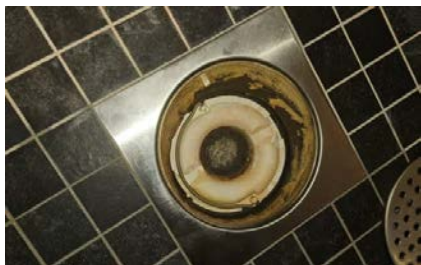
Beskrivelse av overflate	
Flislagt gulv og vegg. Malt innvendig tak.	
Er det gjennomført arbeider etter opprinnelig byggeår?	Nei
Ingen innleide arbeider iht. eier.	
Er det påvist avvik i krav om høydeforskjell på tettesjikt/fall til sluk?	Nei
Er det fare for at lekkasjevann fra installasjoner i rommet ikke når sluket?	Nei
Er vindu eller dør plassert i våtsone (utsatt for vannsprut)?	Nei
Er det gjennomføringer i vegg/tak mot kald sone?	Nei
Er det registrert riss, sprekker i fuger, bom (hulrom) under flis?	Nei
Er det påvist tegn på sopp/råteskader/fuktskader på overflater eller skadedyr?	Nei
Er det registrert knirk i gulvet?	Nei
Oppsummering av overflater	TG-1
Fallforhold til sluk, og høydeforskjell mellom topp sluk og topp membran ved dør, er tilfredsstillende. Det er målt til ca. 38mm.

Er det skader på utstyr og innredning?	Nei
Er det innebygd sisterner til klosett?	Nei
Oppsummering av sanitærutstyr	TG-1
