# Tilstandsrapport

Boligbygg med flere boenheter

Øvre Hamburgersmauet 2C , 5018 BERGEN

Befaringsdato: 14.01.2026

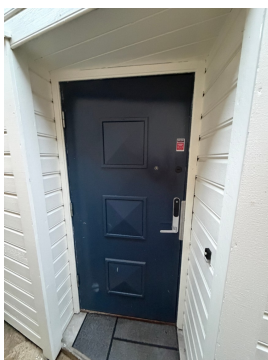
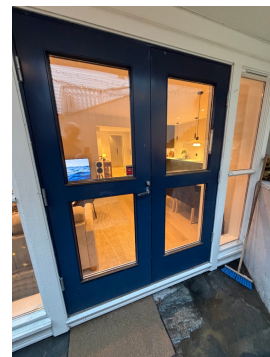
### ! TG 1 Dører

Bygningen har malt hovedytterdør og malt balkongdør i tre.

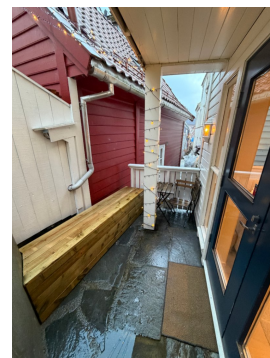
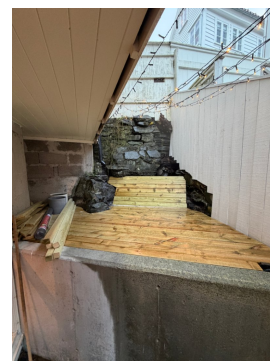
### ! TG 1 Balkonger, terrasser og rom under balkonger

Terrasse i 2 ulike nivåer, bruk av arealet er forbehold denne seksjonen. Oppmålt til ca. 10m2 totalt.

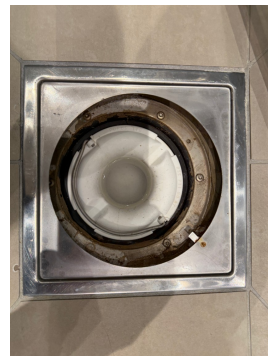
## ! TG 1 Sluk, membran og tettesjikt

Det er plastsluk og smøremembran med dokumentert utførelse.

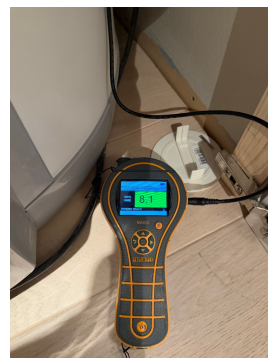
## ! TG 0 Tilliggende konstruksjoner våtrom

Hulltaking er foretatt uten å påvise unormale forhold. Hulltaking er foretatt fra soverom . Fuktmåling i konstruksjonen ble målt til 8%

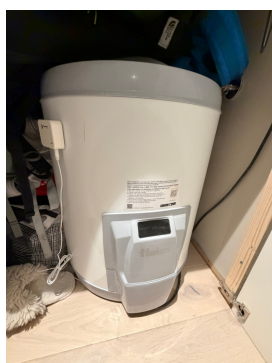
## TG 1 Varmtvannstank

Varmtvannstanken er på ca. 120 liter.
